## 福島県中通り中央部における第四系と地震被害との関係について Relationship between Quaternary system and damage from earthquake in center of Fukushima

Tatsuya Kobayashi<sup>1\*</sup>

<sup>1</sup>The University of Tokyo

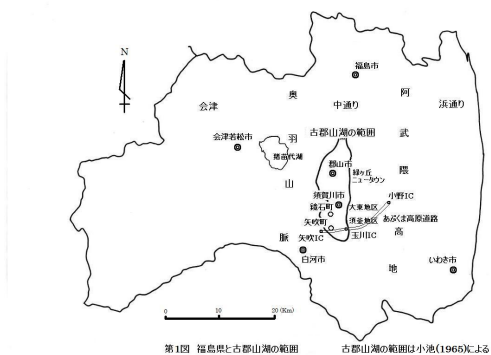
まず、地震被害が多く見られた地域は、最終間氷期に存在していたとされる「古郡山湖」の範囲と重なり、顕著な被害の発生した地域は、この郡山湖成層が露出する台地面であることが明らかとなった(第1図)。

今回の地震では、この古郡山湖の範囲と地震被害の大小の分布が非常によく一致していることが認められた。それは、郡山湖成層が最上位面となっている須賀川市・鏡石町・矢吹町で被害が広範囲に渡って発生したことから分かる。郡山市の場合は、郡山研究グループ(1962)によって記載された、西の内段丘面や湖成層を覆う大槻扇状地といった礫層での被害は少なく、湖成層が露出している台地面東部で局地的に顕著な被害が認められた。
