## ALOS パンシャープン立体視画像による地形特徴の判読 その4: 荒砥沢崩落地

## Interpretation of geomorphological features by ALOS pan-sharpened stereo imagery. Part 4: Aratozawa Landslide

# 竹本 勝吾 [1]; 佐藤 真吾 [1]; 相馬 孝志 [2]; 白沢 道生 [2]; 横山 隆三 [2]

[1] 復建技術コンサルタント; [2] 岩大・地連センター

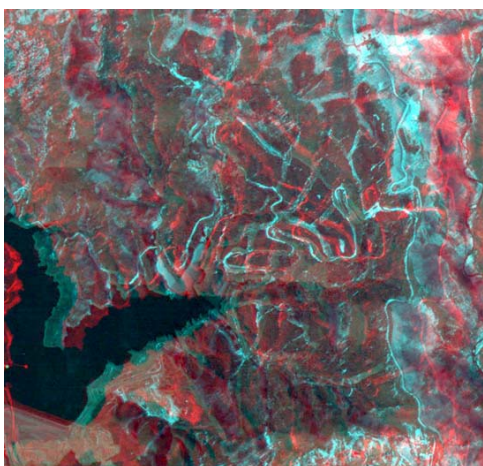
地震前 2007/3/1

1) 荒砥沢ダム周辺には、大小の地すべり地形が多く判読される。

但し、山腹や溪岸は崩壊がなく、浮床においても新しい土砂移動は見られない。

2) 荒砥沢ダムの湛水池上流部には、明瞭な古い地すべりに伴う陥没地形

(陥没地形が多く集まる陥没地形帯の形状)が判読される。

その伸びの方向は北東-南西方向であり、東方になると、その方向は東-西方向に変わる。

3) 地すべり土塊の移動は、多くは南、南西、東南方向である。

4) 東-西、西南-北東方向にフォト・リニアメントが判読される。

特に、画像の中央部に判読される東-西方向の直線状のものは明瞭である。

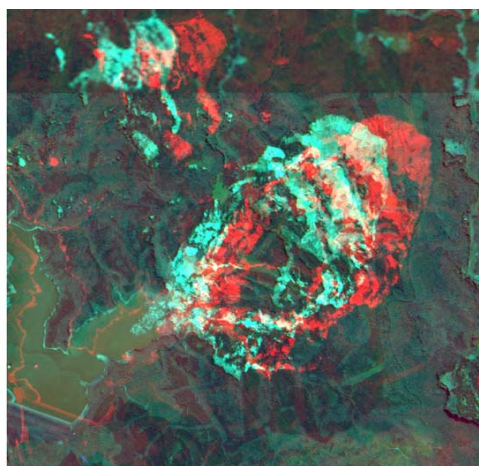
地震後 2008/7/2

地震前と比較し最も顕著な変状地形は次の3項目である。

1) 荒砥沢ダム上流の大規模崩壊

2) 山腹、溪岸崩壊の多発

3) 溪流の荒廃

大規模崩壊は古い地すべり地形の陥没地帯で発生しており、さらに加えて湛水池によって末端が開放されている区間に発生している。
