豪雨と火山活動に起因する斜面崩壊 —北海道恵山火山周辺の例—

Slope failures caused by heavy rain and volcanic activity: a case study around Esan volcano, in Hokkaido

石丸 聡^{1*}, 田近 淳¹, 田村 慎¹, 佐藤 創²

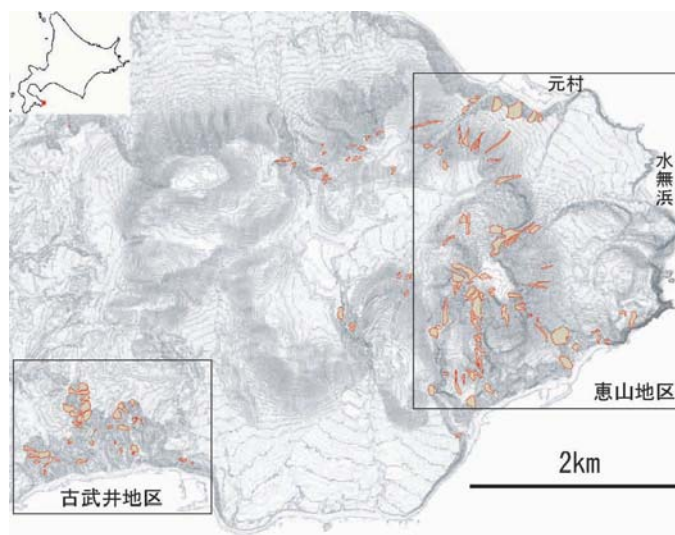
弘化3年の土砂災害は恵山の水蒸気爆発直後の大雨により、死者53名負傷者36名の人的被害を出した。その翌年に恵山を訪れた松浦武四郎は、恵山周辺で発生した土砂災害の様子を“蝦夷日誌”に記述するとともに、被災箇所を図示している。この図には、亀田半島東部の海岸沿いの広い範囲に土石流が発生していることが描かれているが、恵山の東方と古武井地区で特に規模が大きかったことを示している。空中写真判読によれば、その源流部にあたる恵山山腹（恵山地区）と、その南西3km（古武井地区）に斜面崩壊が偏在しているのが読み取れる（上図参照）。この両地区の各谷の出口の海岸線には沖積錐（土石流堆）が発達し、天井川となっている。

北海道防災会議（1983）によれば、その中の最大規模の斜面崩壊—土石流とみられる弘化3年山津波（山崩れ）は、水蒸気爆発とそれに伴う火山泥流である。弘化3年泥流堆積物が確認されているのは恵山の東、水無浜（上図参照）に流れ下る沢（水無沢）沿いである。水無沢の上流には爆裂火口があり、これらはそこから流下してきたとされている（恵山火山防災会議協議会2001）。しかし、“蝦夷日誌”によれば泥流の下った水無浜には1~2戸の家屋しかなかったようである。一方、弘化3年の災害の最大の被災地である榎法華（元村：上図参照）では、弘化3年泥流堆積物は分布しない。すなわち、土砂含有量の少ない鉄砲水（フラッシュフラッド）に近いものが流下したとみられる。現地調査によれば、水無沢源頭から流下している土石流のロープ（舌状体）は複数存在し、その一つは元村に流下する谷（元村川）の谷頭に達している。このロ
