中央アジアにおける土構造物遺跡の安定性に関する一研究, 写真測量技術の適用を通して

A study related to stability for the earthen archaeological site in central Asia

藤井 幸泰^{1*}, 渡辺邦夫², エンリコ・フォッデ³

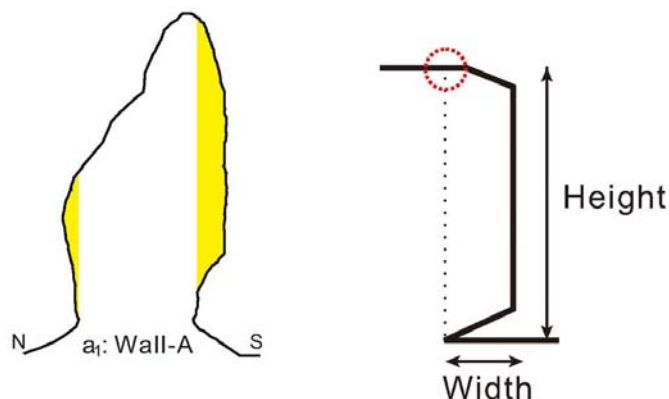
修復プロジェクト中に崩壊が生じた壁-Aを対象に、その崩壊メカニズムの検討を行う。図左の断面から判断できるように、土建造物の下部が浸食され、オーバーハング状態となっていた。また壁-Aの崩壊部分が浸食深さと一致していた。崩壊後の破断面を観察すると、上部は比較的滑らかな構造を示しているが、下部の破断面構造は粗い。これらの構造から、初期段階は引張応力により上部からクラックが進行し、その後に崩壊に遷移したものと推定できる。なお、遺跡の大半は日干しレンガで構成されているが、長年の風化によって接合面を含むオリジナル形状を認識するのは難しい。

そこで片持ち梁にかかるモーメント等を考慮してその破壊過程を推定する。図右の○付近にかかる引張り応力は最大で $\sigma_x = 3W^2 \rho g / H$ と計算できる。ここでHは建造物の高さ、Wは建造物下部の浸食深度、 ρ は日干しレンガの密度、 g が重力加速度である。

①塩類風化による下部浸食の進行：Wがある長さに達した時点で、自重により崩落が起こったと考えられる。この場合、壁-Aを例に計算を行うと、 $\rho = 2.2 \text{ kg/m}^3$ と仮定して、 $\sigma_c = 10 \text{ kN/m}^2$ 程度となる。この値は日干しレンガの破壊強度に比べてやや小さいが、日干しレンガは水分率増加に伴い強度が低下するため、雨季には崩壊の可能性も考えられる。

②上部からのクラックの進展：上部から徐々にクラックが進行すると、自重 ρg に変化はなく、Hが小さくなって σ_x が増加する。さらにクラック先端に雨水などが侵入すれば、水分による強度低下とクラック先端の応力集中が重複して崩壊につながる可能性は高い。

③地震：タジキスタンはパミール高原の西に位置しており、いわゆる変動帯で地震が多い。地震時の加速度を考慮すれば、最大で重力の2倍程度の加速度が加わる。この現象によっても崩落に結びつく可能性は高い。
