## 2015年9月の洪水破堤に伴う茨城県常総市の鬼怒川低地の地形変化

Topographic changes of Kinugawa Lowland caused by the flood in September, 2015, Joso City, Ibaraki Prefecture

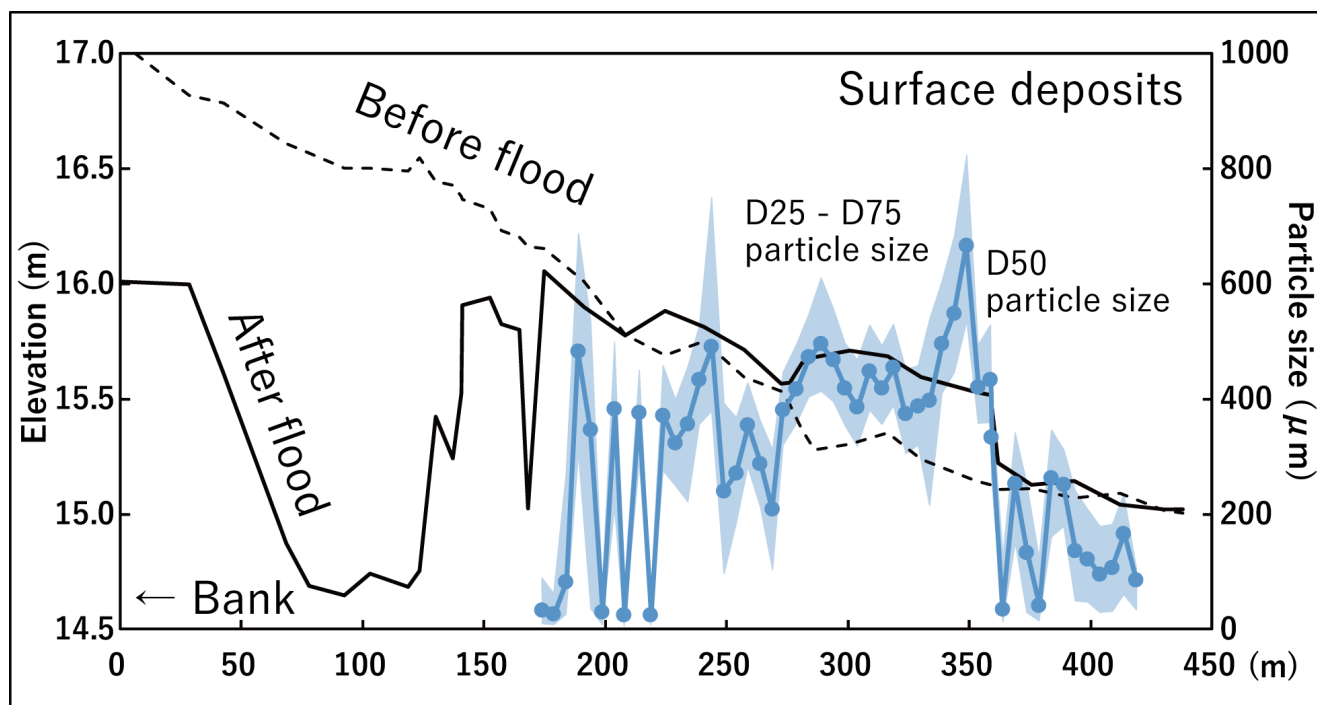
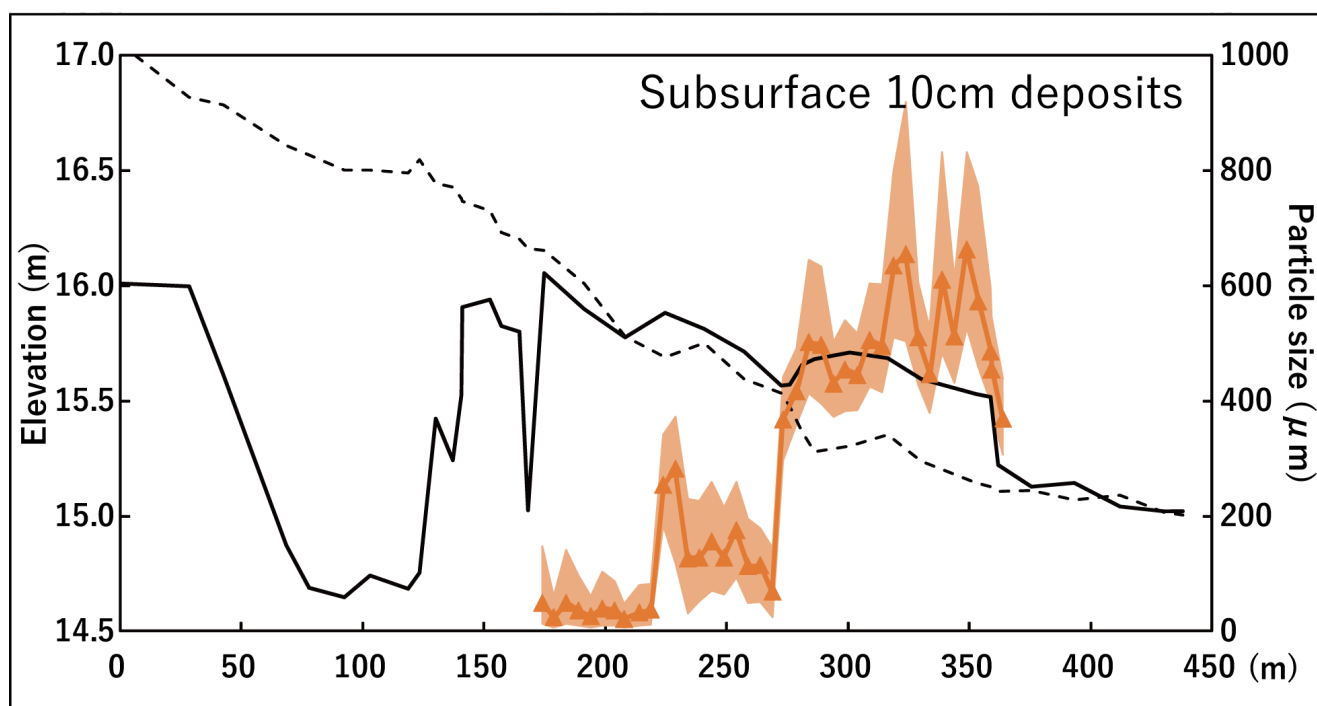
図は洪水流の側方縁辺の地形変化と堆積物粒径の関係を示したものである。洪水による侵食域は堤防決壊区間の近傍に限られ、その下流側では地形変化量は小さかった。この領域の堆積物は地表付近では泥質砂であったが、地表下10 cm深では細粒で、洪水前の畑の土壌が多量に含まれると考えられる。測線の途中には先端に急崖を持つ比高30 - 40 cmのローブ状の堆積地形が形成された。このローブ状地形は平行層理または斜交層理を有する最大層厚60 cm以上の砂層からなり、その下部では洪水前土壌との間に泥質砂層を挟んでいた。ローブ状地形の崖下は層厚15 - 30 cm程度の泥質砂層が分布した。
