巨大地震による人工地盤の変状-2011年東北地方太平洋沖地震による千葉市海浜幕張および浦安市の各臨海地域における地盤災害- Ground Damage on Man-made Land caused by Mega Earthquake -Characteristics of Ground Disaster due to the Quake-

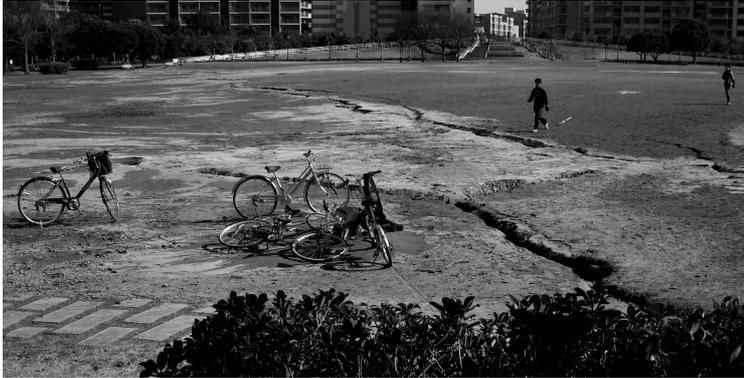
写真：液状化ゾーンにおける断層（延長約120m、落差約20cm、開口性）
縦断面は右方向が上り、断層が前面の人の前に斜めに走る。その左下方方向
に噴砂が起きた。（葛巻海浜公園：千葉市美浜区ひび野1丁目）

(1) 主に噴砂等の液状化現象および「現象の見られない場所」の分布を踏査した。この地区では緩傾斜地で 2 か所の地盤変状が見られた。どちらも標高 6m ~ 6.4m 程の高まりと、隣接する相対的に低い道路等 (標高 3.4m ~ 3.6m) が、数 100m の距離で接している場所で起こった。現象的には、低地部における大量の噴砂やマンホールの抜け上がり (70cm 以上)、街路樹の傾斜、歩道縁石のはみ出し、歩道ブロックの迫り上がりなどが 100m 以上の範囲で生じた。そして、公園広場の高まりの中腹では延長 100m を超えるオープン性断層とその下がった側に連続的に噴砂が生じた。落差は、約 20cm および約 40cm である。標高差がせいぜい 3m くらいの斜面で生じた特徴ある現象で側方変化を伴っている。
