鬼首カルデラ内の陥没群と陥没穴露頭

A cluster of sinkhole scars and sinkhole outcrops in Onikobe caldera

橋本 修一[1]

[1] 東北電・土木建築部

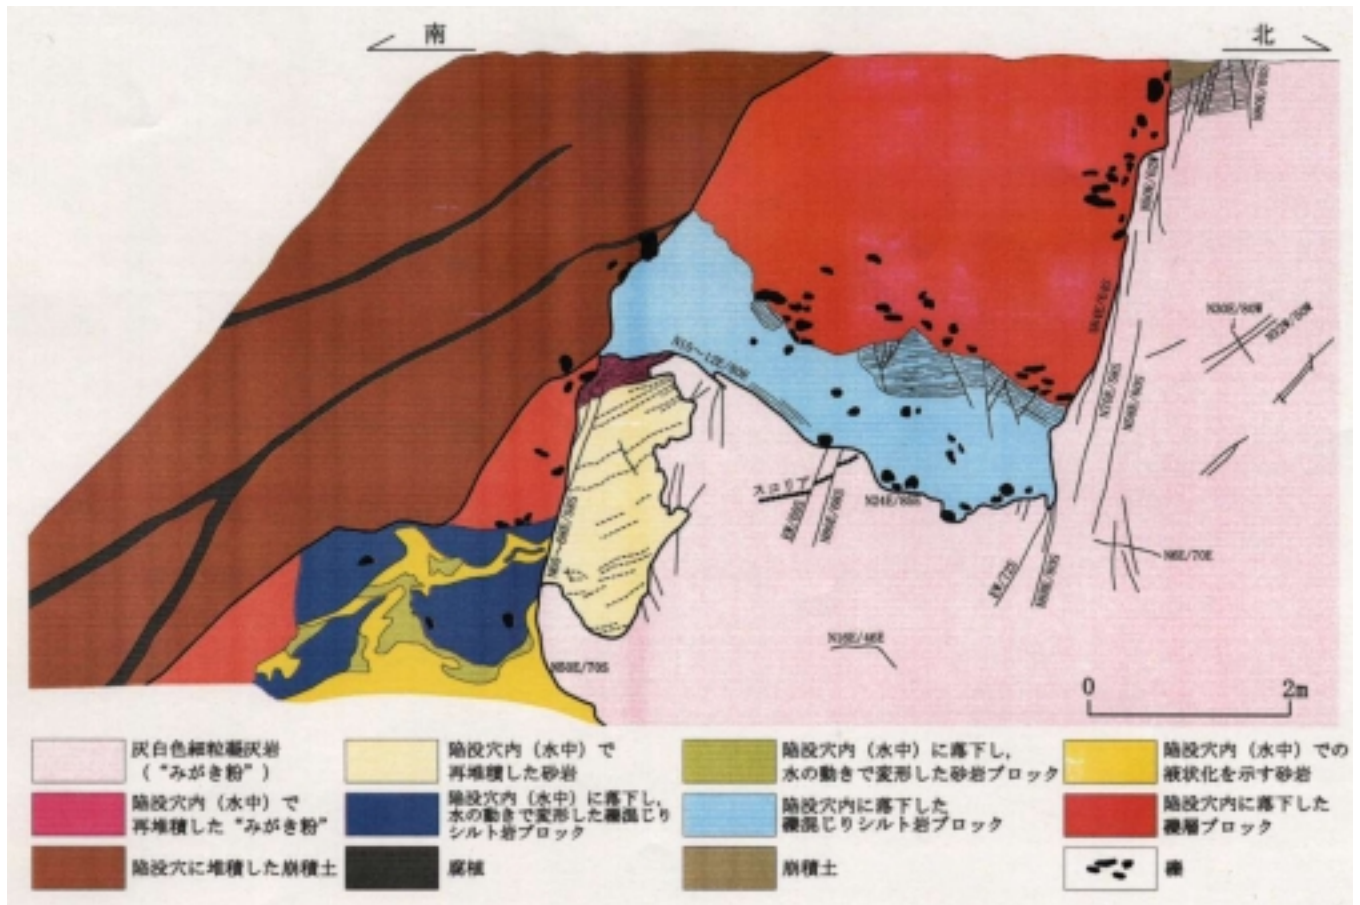
寒湯林道沿いの法面で、陥没の形成機構を示唆する露頭を発掘した。添付図にスケッチを示す。

灰白色細粒凝灰岩(A)、ラミナの発達した砂岩層(B)、シルトブロックを伴う液状化した砂岩(C)、礫交じりのブロック化したシルト岩(D)および礫層(E)が分布する。

(A)中には、鬼首カルデラ内の宮沢層までの地層に広範囲に認められる断層系と同方向であるNNE方向およびENE~E-W方向で高角度の2系統の小断層(正断層)が多数認められる。(C)の液状化は、未固結状態で落下した際、その震動で間隙水圧が急激に高まったためと考えられる。(D)とそれを覆う(E)は(A)と前述した2系統の断層で接する。(D)及び(E)は断層で区切られた陥没穴に落下した崩積堆積物であると考えられる。

このように考えると、本露頭においては、最低(D)(E)が落下した陥没、(C)(E)が落下した陥没、の2回(あるいはそれ以上)の陥没穴がごく近い場所で生じたことになる。

(A)層の火山灰は、鬼首カルデラ内の更新統宮沢層中の凝灰岩に対比される。本凝灰岩は、粒の整った火山ガラスを主体としており現地では「磨き粉」として利用されているものである。

一方、既存の高角度の断層系を使って直面的な断層面が壁面となる陥没が生じたことを示す露頭の存在と、陥没痕跡が近接して集中的に分布することをあわせて考えると、長期にわたる地下水の洗掘だけで説明できないと思われる。集中的に分布する範囲では、地下により大きな空洞の存在も示唆される。
