ガリー浸食に対する上流集水域の評価: ケニア西部ケンドゥ断層崖の事例

Upslope catchment assessment for gully headcut retreat: case study in Kendu escarpment, Kenya.

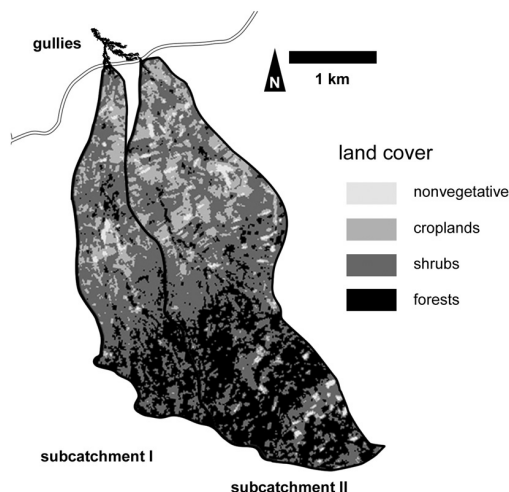
図: 各谷頭の上流集水域におけるNDVIによる植生被覆分類図

この地域ではガリーが2カ所で道路を分断し付近住民の生活を脅かしている。ケンドゥ断層崖に見られる浸食地形では最も大きな被害が確認された地域である。この2カ所の谷頭についてそれぞれの後退量を2003年、2004年の二度にわたって測定し、その上流集水域の地形、地質および植生被覆状況をGISの空間分析機能とリモートセンシングを用いて調査した。リモートセンシングデータの解像度を基本にしたラスタ情報としてこれらの調査結果をまとめて分析した結果、谷頭後退量の小さいガリーはもう一方に比べて潜在的に浸食されやすい地形条件だったにもかかわらず森林面積の占める割合が大きいことによって表面流が抑制されたことが推察された。この方法は、すでにガリーが形成されている地域において谷頭後退を最小限度におさえるための土地管理の一助とできる可能性がある。
