2004 新潟県中越地震における砂の薄層をすべり面とした斜面崩壊に関する研究

Study on slope failure along thin sand layer as slip surface by the 2004 Niigata-ken Chuetsu Earthquake

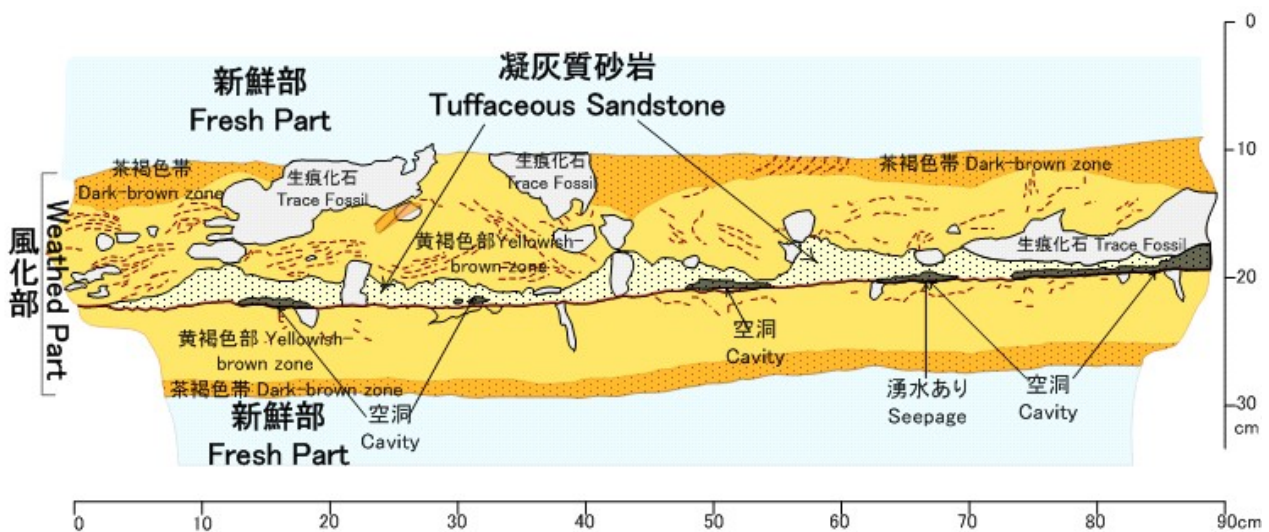
2004年の新潟県中越地震では、堆積岩地域に多数の地すべり・崩壊が発生した。この斜面災害に特徴的な点として、堆積岩中の層理面に平行なすべり面や薄い挟み層などの弱面をすべり面とした地すべり（または崩壊）が多い点が指摘されている。このような地すべり（または崩壊）は東北地方のいわゆるグリーンタフ地域にも数多く存在し、これらの地域における特徴的な災害の一形式であるといえる。このような斜面災害のうち特に初生的な岩盤崩壊に属するものは地すべり地形からの判断が難しく、地質構造から斜面崩壊の予測を行うことが重要だとされている。筆者らは新潟県中越地震の際に小千谷市横渡地区で生じた斜面崩壊地を研究の対象とし、現地調査や試料採取、室内試験を行い崩壊発生原因の解明を試みている。横渡地区は信濃川の右岸で丘陵の末端部に位置し、信濃川に向かって $20^{\circ} \sim 30^{\circ}$ の緩斜面を有する流れ盤構造となっている。地質としては主に白岩層のシルト岩が分布している。同地区では、地震後、国道に面する斜面約500m間において4箇所の地すべり（崩壊）が発生した。今回調査を行った箇所は、北側から2番目のブロックで、すべり面に相当する箇所にはシルト岩中に固結度の低い凝灰質砂岩の薄層（層厚1~3cm）が分布する。すべり面に相当する凝灰質砂岩を対象に側方崖の底部で露頭を作成し、地質観察およびブロックサンプリングを実施した。図に露頭で観察したすべり面である凝灰質砂岩のスケッチを示す。対象層である凝灰質砂岩層の特徴は、

- ・厚さが均一ではなく、膨縮している
- ・固結度が低い
- ・地下水の通路となっており、上下位の砂質シルト岩は、幅10cmにわたって風化している
- ・地下水の流動が顕著であったと推定される箇所は空洞化（パイピングホール）しており、一部では土砂流出跡が確認される。
- ・凝灰質砂岩の一部（凝灰質砂岩の下面）をすべり面として滑動したものと判断される。
- ・凝灰質砂岩層の上面は生物擾乱（生痕化石）によって凹凸が多いが、下面は上面に比べ平滑である。

このすべり面は地盤工学上比較的硬質なシルト岩に挟まれたゆるい砂の薄層であり、すべり面と平行あるいは斜め 60° 方向にサンプリングを行い、一面せん断試験、三軸圧縮試験を実施した。得られた強度は周辺の岩盤と比較して著しく小さく、地震時の崩壊を説明し得るものであった。本研究では今後このような斜面崩壊の素因となるような砂（岩）の薄層の抽出・評価方法についても提案していく予定である。
