2007年能登半島地震による地盤災害と旧地形

Ground damage caused by the Noto Hanto Earthquake in 2007 (Mj=6.9), and its relation to the original landform

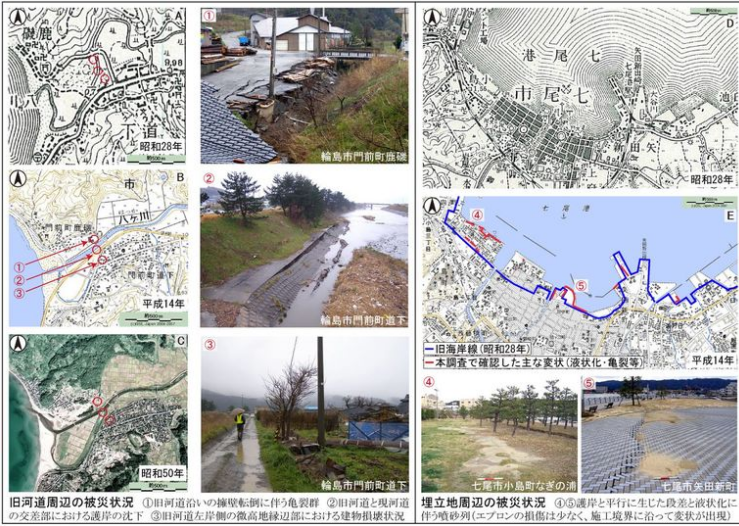
余震域に含まれる輪島市門前町走出地区では震度6強が観測された。この地区の西方約2kmの門前町道下地区および鹿磯地区周辺を流れる二級河川八ヶ川は、昭和30年代以降に順次河川改修が行われてきた。旧版地形図や新旧の空中写真を比較することによって、河川改修前後の地形や土地利用の変遷を明らかにすることができる。付図に、河川改修前後の地形図を2種類(A:昭和28年発行5万分の1地形図幅「劔地」、B:平成14年4月刊行数値地図25000「門前」)と空中写真(C:昭和50年度国土地理院撮影(CCB-75-18 C19A-3))を示す。

明治32年に外国との貿易港に指定された七尾港は、昭和30年代後半から岸壁改造や航路浚渫が本格的に行われ、現在に至っている。一般に、海岸部での埋め立てや造成工事は段階的に行われるため、被災状況を検討するためには、埋め立て箇所の地形や土地利用の変遷を明らかにすることが重要である。付図に、埋め立て前後の2種類の地形図(D:昭和28年発行5万分の1地形図幅「七尾」、E:平成14年4月刊行数値地図25000「七尾」)を示す。

七尾港周辺において、主な変状が生じた箇所を平成14年刊行の地形図に示した。変状の多くは液状化に伴う噴砂と段差および亀裂である。また、被災箇所の多くは、昭和50年以降の比較的新しい埋立地に集中している。護岸にはそれに平行な階段状の亀裂が形成され、その亀裂に沿って液状化に伴う噴砂列が観察される。写真に示すように、噴砂列や段差が広範囲に分布しているものの、いずれの箇所においてもエプロン部の損傷は少なく、変状は主として施工境界に沿って出現している。特に、写真に示すなぎの浦地区では路盤が波打っており、能登半島地震以前から地盤沈下が生じていたことがわかる。これに対して、戦前の埋立地や耐震補強された岸壁では、被害がほとんど生じていない。これらのことから、埋立地における地盤災害は、埋め立て時期の新旧や埋め立て材料の種類および耐震を配慮した設計との関連性が指摘される。
