HDS021-06

宮崎県の付加体で生じた大規模崩壊について

A large scale Landslide of the accretionary prism in Miyazaki Prefecture

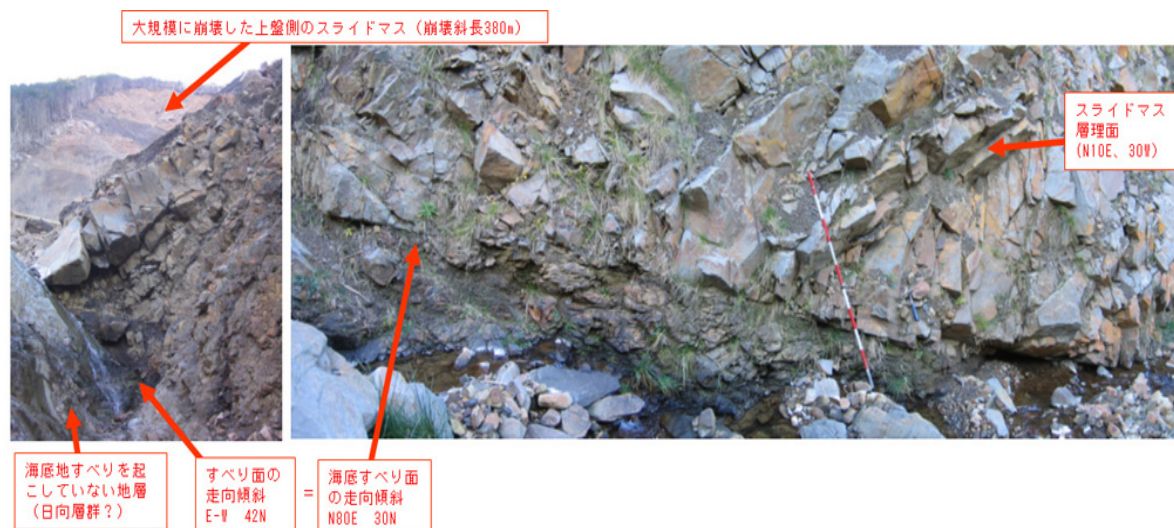
宮崎県では、平成17年の台風14号の記録的な豪雨によって、数カ所で崩壊土砂量300万m³ (うち1カ所は1000万m³) を越える大規模な山体崩壊が発生した。そのうちの一つである鰐塚山山系の天神山の大崩壊は、崩壊土砂量が480万m³であり、幅300m、長さ400m、深さ40mに達するが現在もお復旧工事が行われておらず、滑落崖や下流側の谷部に岩盤が露出しており、地質構造が良く観察できる。

地質踏査の結果、崩壊した岩盤は四万十累層群の日南層群で、厚さ400m以上の海底地すべりを起こしており、整層構造を残しながらも、数10mおきに海底すべり面と同じ方向の断層 (海底地すべり時の低角度正断層; デタッチメント) が存在して地層が分断されている。また、このスライドマス中のデタッチメントから多くの分岐断層 (複合面構造) が生じており、スライドマス全体が多亀裂になり脆くなっている。このため、雨水が亀裂を通して地表から深く浸透し、以前の地表から40m~50mもの深度までほとんどの亀裂面が褐色になっている。

今回、CCDカメラによるデジタル3D測量を行うことによって、崩壊地の詳しい地形や海底地すべりを起こした地層（日南層群）の詳細な地質構造(スライドマス中の詳細な変形構造)を定量的に把握できた。
