地すべり性斜面変動の前兆を干渉 SAR と航空レーザ測量で捉える Detection of pre movements of landslide or deep collapse using InSAR and LiDAR

小荒井 衛^{1*}; 中埜 貴元¹; 戸田 堅一郎²; 大丸 裕武³
KOARAI, Mamoru^{1*}; NAKANO, Takayuki¹; TODA, Kenichiro²; DAIMARU, Hiromu³

¹ 国土地理院, ² 長野県林業総合センター, ³ 森林総合研究所
¹GSI of Japan, ²Nagano Prefecture Forestry Reserch Center, ³Forestry and Forest Products Research Institute

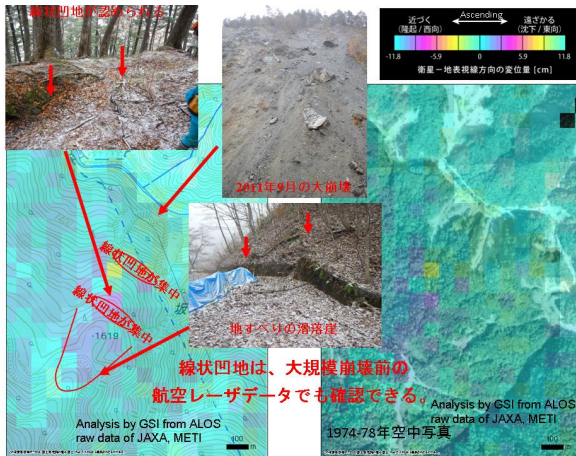
図 1 坂巻温泉西方の干渉 SAR 画像(2008/07/20-2009/09/07)と現地確認した斜面変状

また、長野県松本市の坂巻温泉の西側では、既存崩壊地の背後において 2008 年から 2009 年にかけて干渉 SAR 画像で有意な変動が発生しており、約 1 年間で LOS 方向に 6~7cm 程度衛星から遠ざかる北東方向への変動または沈下があった(図 1)。この変動域前面の既存崩落地では、2011 年 9 月に大きな崩落が発生している。現地調査結果では、SAR で変動の見られる範囲の縁で滑落崖や道路の段差が認められ、林道が通行止めになっていた。崩落前の航空レーザデータでは、崩壊斜面の背後に線状凹地が確認できる。これらの線状凹地は現地調査でも確認されている。以上のことから、坂巻温泉では干渉 SAR や航空レーザ測量で地すべり変動の前兆が捉えられていた可能性が高い。
