災害発生直後の迅速な情報把握に向けて - 平成 25 年台風 26 号伊豆大島災害におけるクライシスレスポンス
The effort of prompt information-gathering - crisis response to damages by Typhoon Wipha (2013) on Izu Oshima island

内山庄一郎^{1*}; 鈴木比奈子¹; 白田裕一郎¹
UCHIYAMA, Shoichiro^{1*}; SUZUKI, Hinako¹; USUDA, Yuichiro¹

¹ 独立行政法人防災科学技術研究所

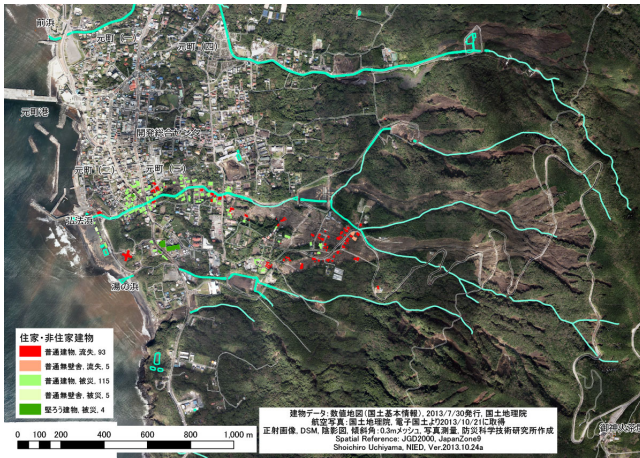
ここで作成したオルソ画像に数値地図 (国土基本情報) の住家・非住家建物、道路、河川レイヤーをオーバーレイし、建物ポリゴンとオルソフォトの家屋とを比較することにより、家屋の流失と被災を目視判読し、家屋被害状況図を作成した。また、DSM から等高線および傾斜角を計算し、傾斜分級図を作成した。傾斜分級図では、崩壊した領域と地山との境界に明瞭な遷急線が描かれるため、斜面崩壊領域を明確に読み取ることができる。また、オルソフォトおよび DSM から被災地域の三次元 PDF を作成した。

データソースは、国土地理院が 2013 年 10 月 17 日に撮影し地理院地図（当時：電子国土 Web.NEXT）で公開した被災後の空中写真である。写真のサイズは 2,355 ピクセル× 3,608 ピクセル、撮影高度は約 1,400 m、合計 31 枚の写真を使用した。なお、この写真画像は Web 公開用のため、短辺、長辺ともにオリジナルデータの 4 分の 1 にリサイズされている。写真データの Exif には、デジタル航空カメラのモデル (UltraCamX)、および撮影位置の経緯度と高度が記録されていた。また、SfM 処理する際の地上基準点 (GCP) は地理院地図から経緯度とレーザ測量による標高値を読み取り、20 点を設定した。これらの写真を SfM で処理することにより、地上解像度 0.3 m の DSM (Digital surface mode) およびオルソ画像を生成した。SfM ソフトウェアには Agisoft PhotoScan 0.9.1 を使用した。
