M6.5 中国雲南省昭通地震における建物被害と強震動特性の関係—その1：現地調査報告および建物被害分析 Relationships between building damage and characteristics of strong ground motions during the M6.5 Zhaotong Earthquake-I

WANG, Xin^{1*}; MA, Qiang²; SI, Hongjun³; DANG, Ji⁴; WU, Hao⁵; KURAHASHI, Susumu⁶

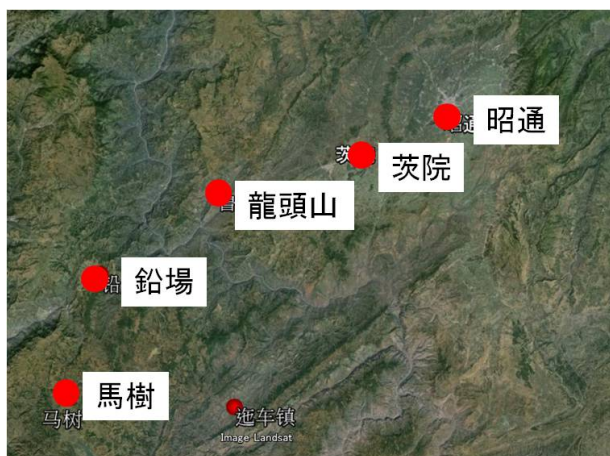
被害現場の建物被害状況および地盤の増幅と周期特性を究明するため、本研究では2014年11月9日~12日に現地調査を実施した。現地調査の内容として、断層近傍の強震動観測点および昭通市内において、建物被害の調査および地盤常時微動観測を行っている。現地調査を実施した強震動観測点を図1に示す。本震時に図1に示す強震動観測点の記録の最大加速度(PGA)が昭通市15gal、茨院45gal、龍頭山949gal、鉛場137gal、馬樹135galである。PGAの距離減衰式によって、断層最短距離の増大と共にPGAが急速に減少することが分かった。
