平成27年9月関東・東北豪雨の発生要因と気象庁の対応・予報結果

Formation factors of the 2015 Kanto-Tohoku heavy rainfall and its correspondences and NWP results of the JMA

2015年9月の洪水破堤に伴う茨城県常総市の鬼怒川低地の地形変化

Topographic changes of Kinugawa Lowland caused by the flood in September, 2015, Joso City, Ibaraki Prefecture

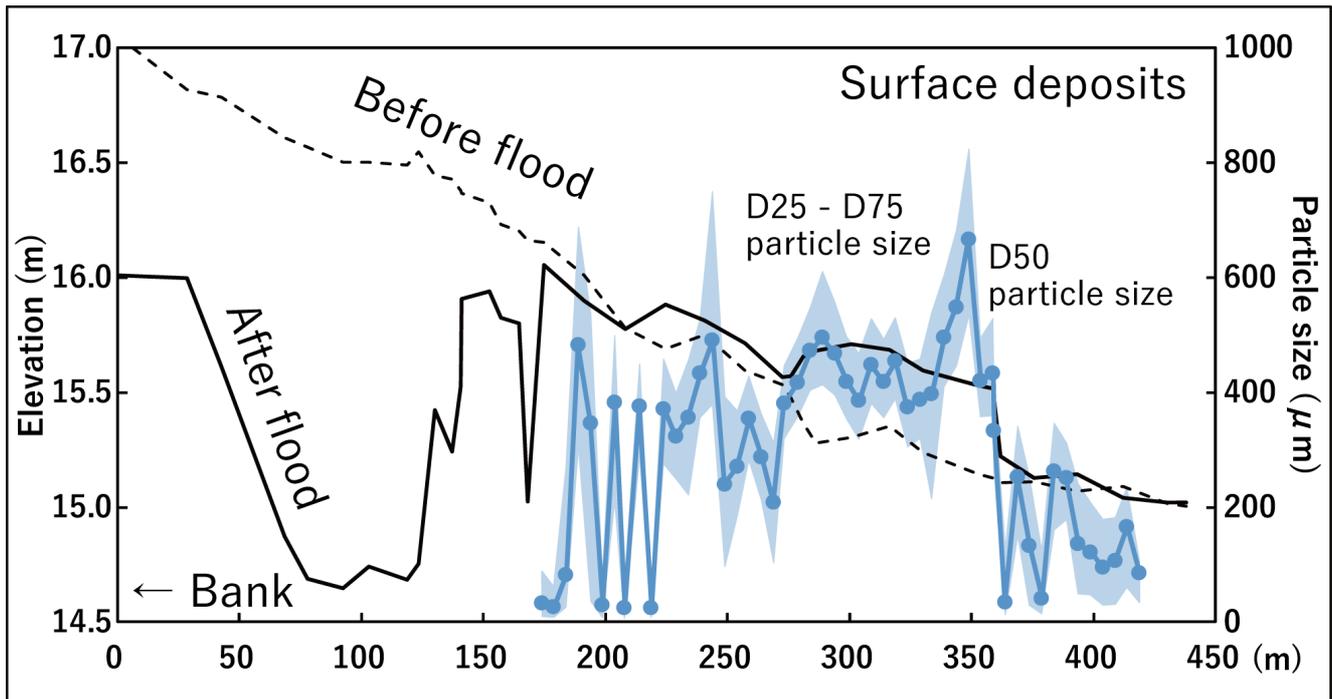
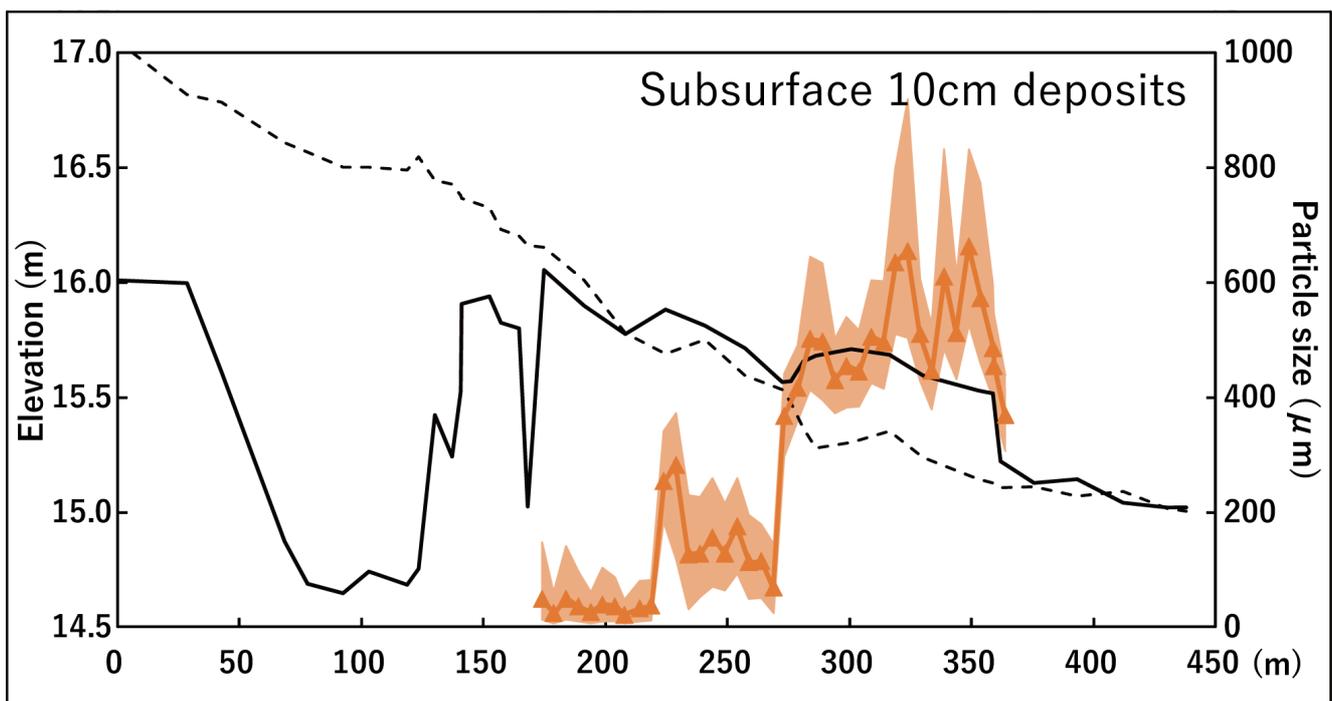
図は洪水流の側方縁辺の地形変化と堆積物粒径の関係を示したものである。洪水による侵食域は堤防決壊区間の近傍に限られ、その下流側では地形変化量は小さかった。この領域の堆積物は地表付近では泥質砂であったが、地表下10 cm深では細粒で、洪水前の畑の土壌が多量に含まれると考えられる。測線の途中には先端に急崖を持つ比高30 - 40 cmのローブ状の堆積地形が形成された。このローブ状地形は平行層理または斜交層理を有する最大層厚60 cm以上の砂層からなり、その下部では洪水前土壌との間に泥質砂層を挟んでいた。ローブ状地形の崖下は層厚15 - 30 cm程度の泥質砂層が分布した。

決壊地点のクレバス・チャンネルの中央では堤防決壊区間の付近に深さ2 m以上の落掘が形成され、その下流も150 m以上の距離の間、侵食作用が卓越し標高が30 - 40 cm低下した。洪水堆積物層は堤防から400 m離れた地点では5 - 30 cm程度の層厚であり、洪水流の中心に近いほど層厚が小さかった。洪水堆積物層はおおまかに上下層に区分でき、下層は上方粗粒化を示す泥質細砂 - 極細砂、上層は淘汰の良い細砂 - 中砂で主に構成されていた。

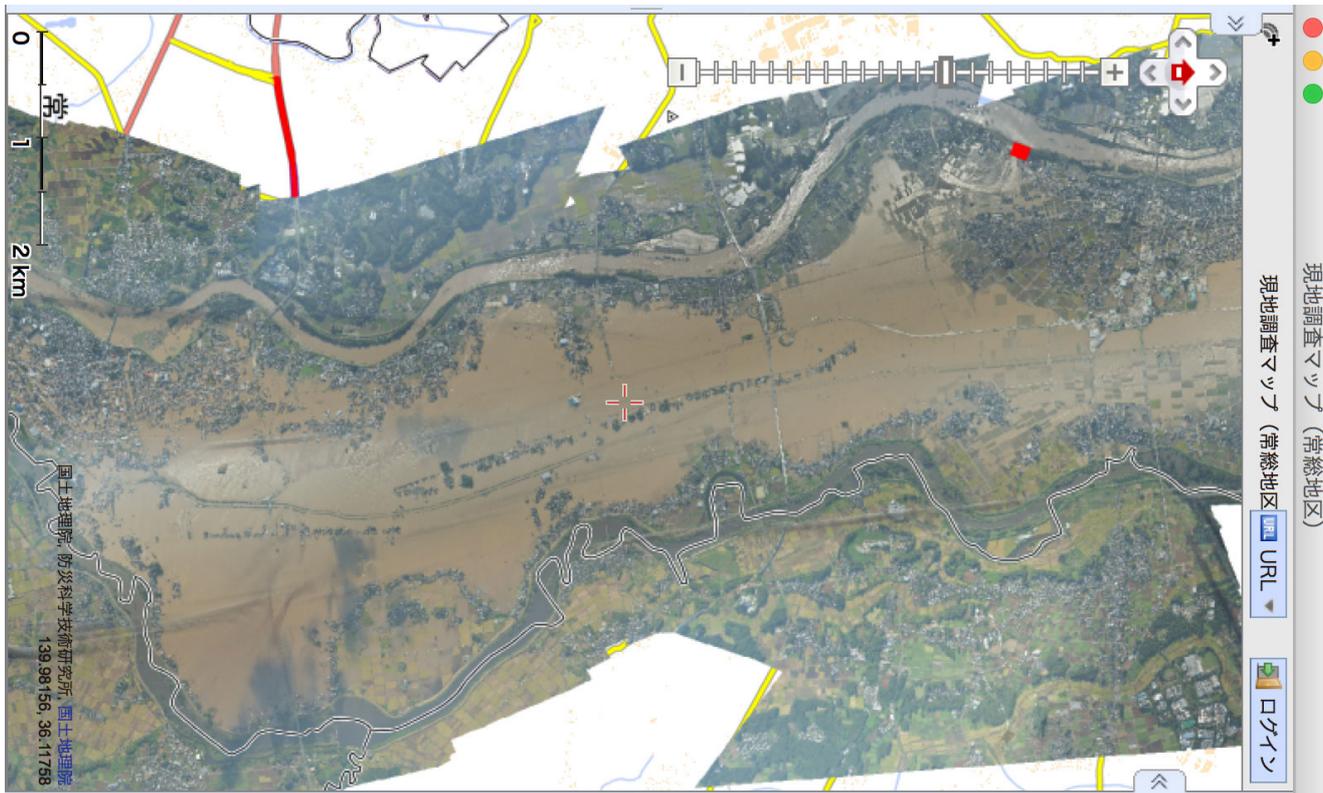
平成27年9月11日15:30~16:30に高度1,200mから約600枚の斜め写真を撮影し、浸水域約100km²のオルソモザイク画像を作成した。撮影後12時間以内に、地上解像度21cm/画素のオルソモザイク画像、上空からの写真および地上での調査データと合わせて、防災科研の災害対応Webサイトで公開した。作成した災害対応地図等のリソースはクリエイティブコモンズライセンス「CC-BY 4.0 国際」で公開した。その後、9月15日までに株式会社ゼンリンの住宅地図をオーバーレイした災害対応地図を作成し、災害対策本部に提供した。また同日、民間の捜索救助の専門チーム (JFFS) およびNPO法人日本救助犬協会とともに災害対応図から水難要救助者の分布を推定し、捜索活動の支援を行った。

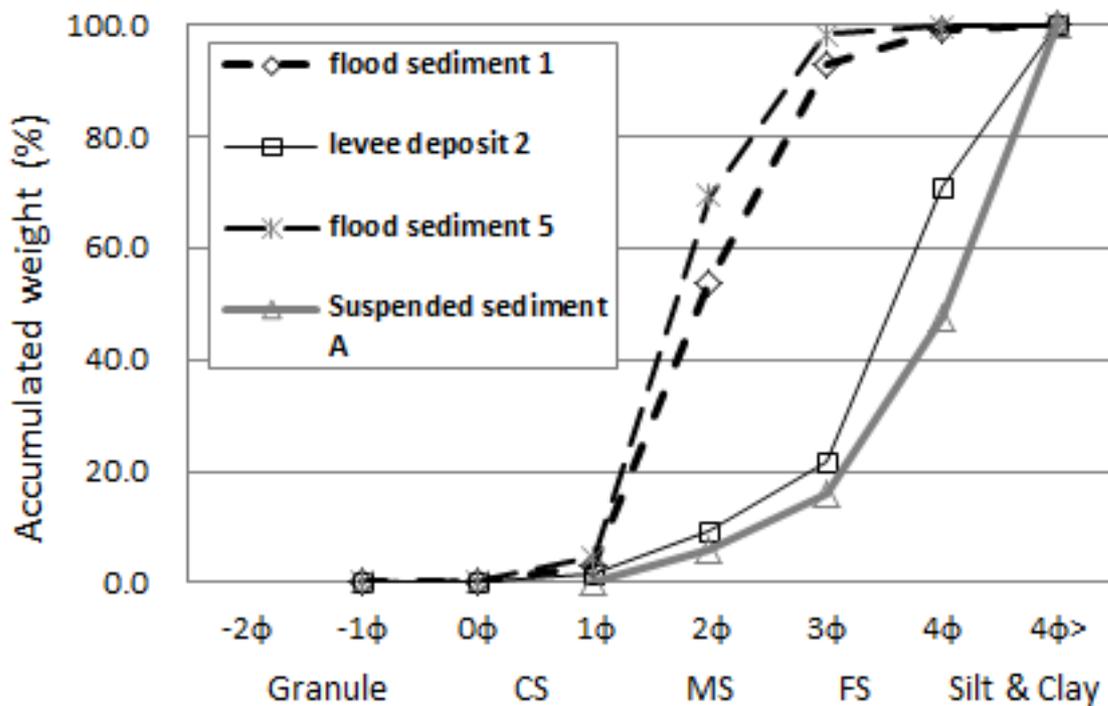
2015年9月10日の鬼怒川の破堤により、大量の氾濫堆積物が堤内地に堆積した。堤内地は自然堤防上にあるが、現地調査の結果、今回の氾濫堆積物よりも、自然堤防堆積物のほうが粒径がより細かいことが分った。そこで、両方の堆積物を採取し、 -2ϕ ~ 4ϕ まで 1ϕ 刻みに粒径を篩分けした。その結果、自然堤防堆積物では 4ϕ の細砂が卓越するが、今回の氾濫堆積物は $2\sim 3\phi$ の中砂が卓越することが分った。このことは、自然堤防堆積物の洗掘による氾濫堆積物への供給の寄与がかなり低いことを示唆する。なお、本研究は科学研究費特別研究促進費（課題番号：15H06923；研究代表者田中茂信京大教授）の一部を使用した。
