人間環境と災害リスク（2011東北大地震を例として）

Human Environment and Disaster Risk. (For example 2011 TOHOKU Great Earthquake)

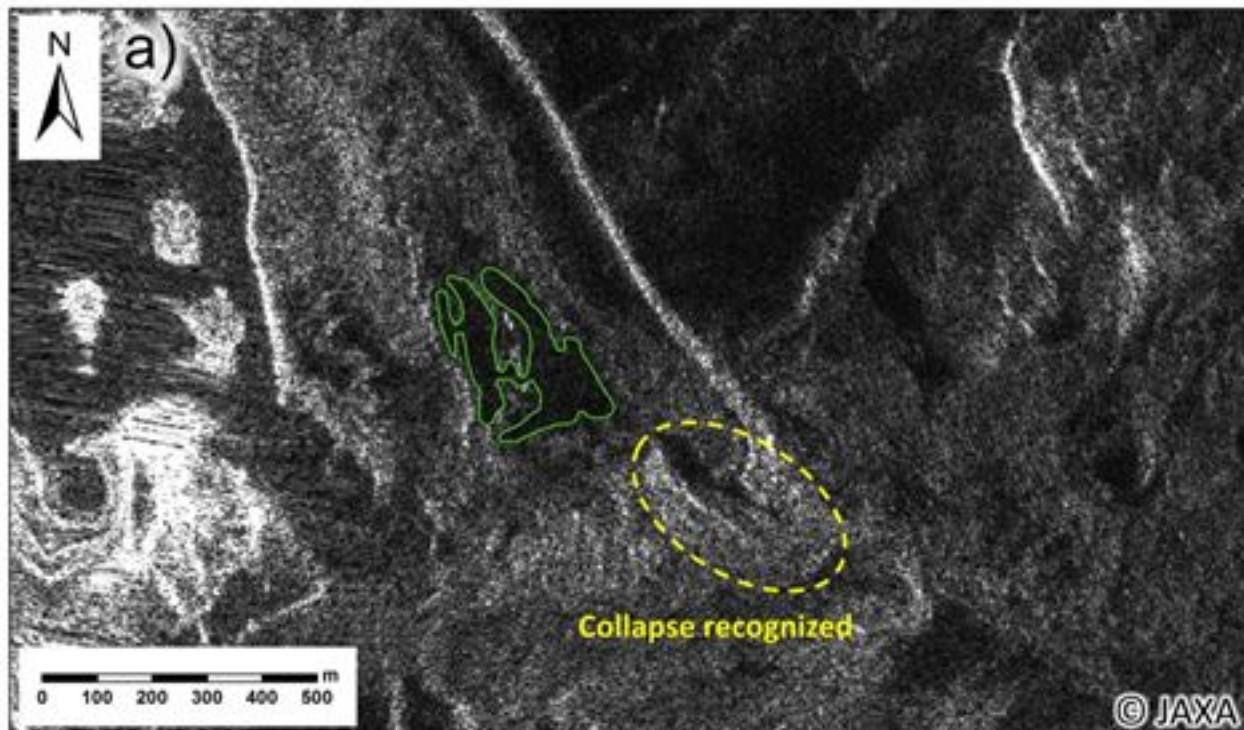
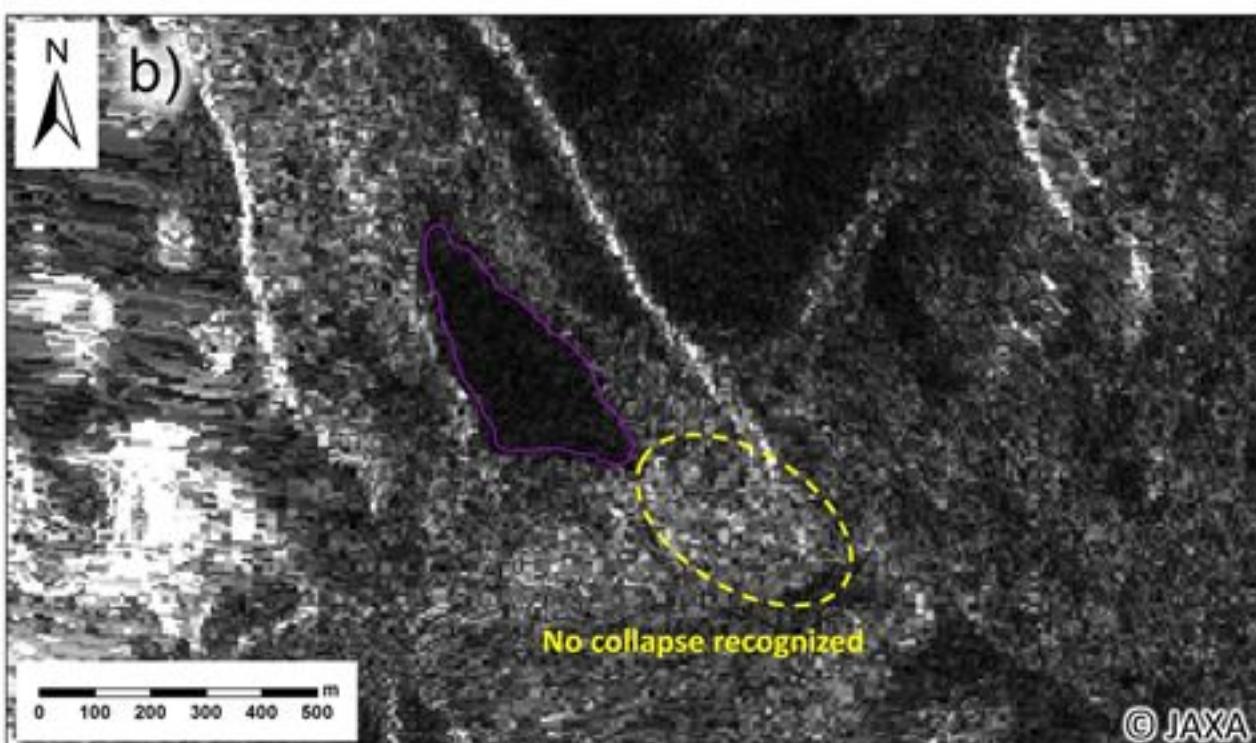
2015年6月28日にブータン西部で氷河湖決壊洪水（GLOF: Glacier Lake Outburst Flood）が発生したため、現地機関からの要請に基づき、宇宙航空研究開発機構は陸域観測技術衛星「だいち2号」搭載の合成開口レーダ PALSAR-2を用いた災害緊急観測を実施した。ALOS衛星画像から作製したブータン氷河湖台帳に登録されている氷河湖の分布を参照しつつ、決壊前後のPALSAR-2後方散乱強度画像を目視判別したところ(Fig. 1)、決壊した氷河湖は西ブータン・モチュ川流域にある一つ ($28^{\circ}4'7.7''N$, $89^{\circ}34'50.0''E$) と特定された。前縁モレーンにも明瞭な亀裂が確認され(Fig. 1a)、決壊によって生じたものと考えられる。

PALSAR-2 / HH / Ortho-rectified amplitude imagery (Product level 2.1) /
Path: 46 / Spatial resolution: 3m

PALSAR-2 / HH / Ortho-rectified amplitude imagery (Product level 2.1) /
Path: 46 / Spatial resolution: 10m

さらにPALSAR-2をはじめ複数の衛星画像から、2010年以降の氷河湖の拡大過程を調べたところ、同年3月まではほとんど湖面積は変化しておらず、3月から4月にかけて急激に拡大した (+48.0%) ことがあきらかになった。決壊後（7月2日）には、湖面積は半分以下に減少した (-52.9%)。これまで一般的に氷河湖の拡大は、十年以上の時間をかけて徐々に進行するものだと考えられてきたが、今回のGLOFはこれとは異なるプロセスで発生したものであることが分かった。この氷河湖は決壊前の面積が 0.05km^2 、標高4300mにあり、1990年代以前に既に氷河からも分離している。面積が小さく氷河縮小の影響も受けにくいため、GLOFの危険度は低いと予想されていたが、山岳地域でのGLOFリスクを検討する際には、このような短期間での氷河湖拡大過程も考慮に入れる必要がある。

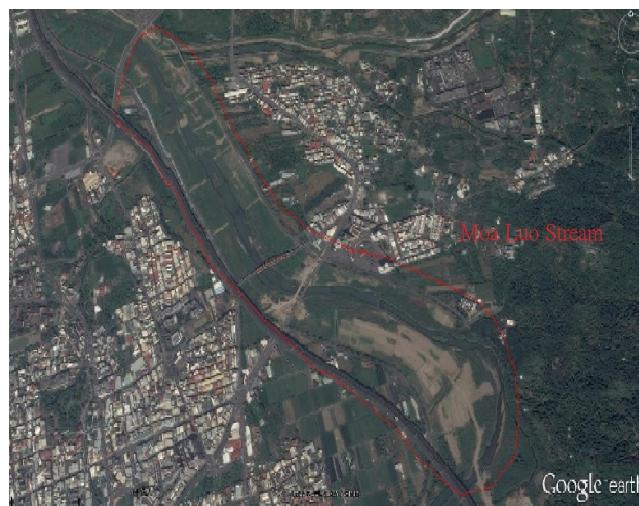
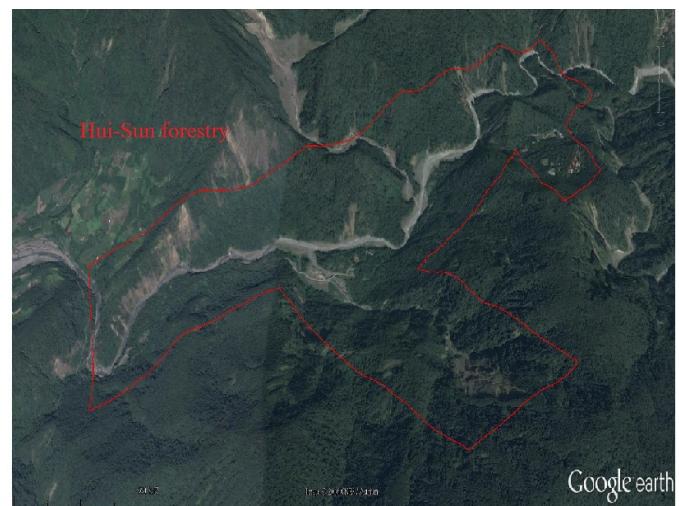
We use both fixed-wing and roto unmanned aerial vehicles (UAV) to obtain high-resolution terrain models over parts of Mao-Luo stream and Hui-Sun forestry areas(shown in the figure) , Nantou County, Taiwan, and the results are gorgeously evaluated by several ground check points with high accurate coordinates. The Mao-Luo stream and Hui-Sun forestry are river channel and high mountain topographies, respectively. In addition, Pix4Dmapper is used to generate 3D point clouds and Digital Surface Models (DSM) aided with high-accuracy control points covered by pre-made aerial targets. Couples of field UAV surveys are going to carry out by March. The purpose of the research is to analyze the feasibilities estimating accurate earthwork variations by UAV technique due to river channel sedimentation and high mountain landslides.

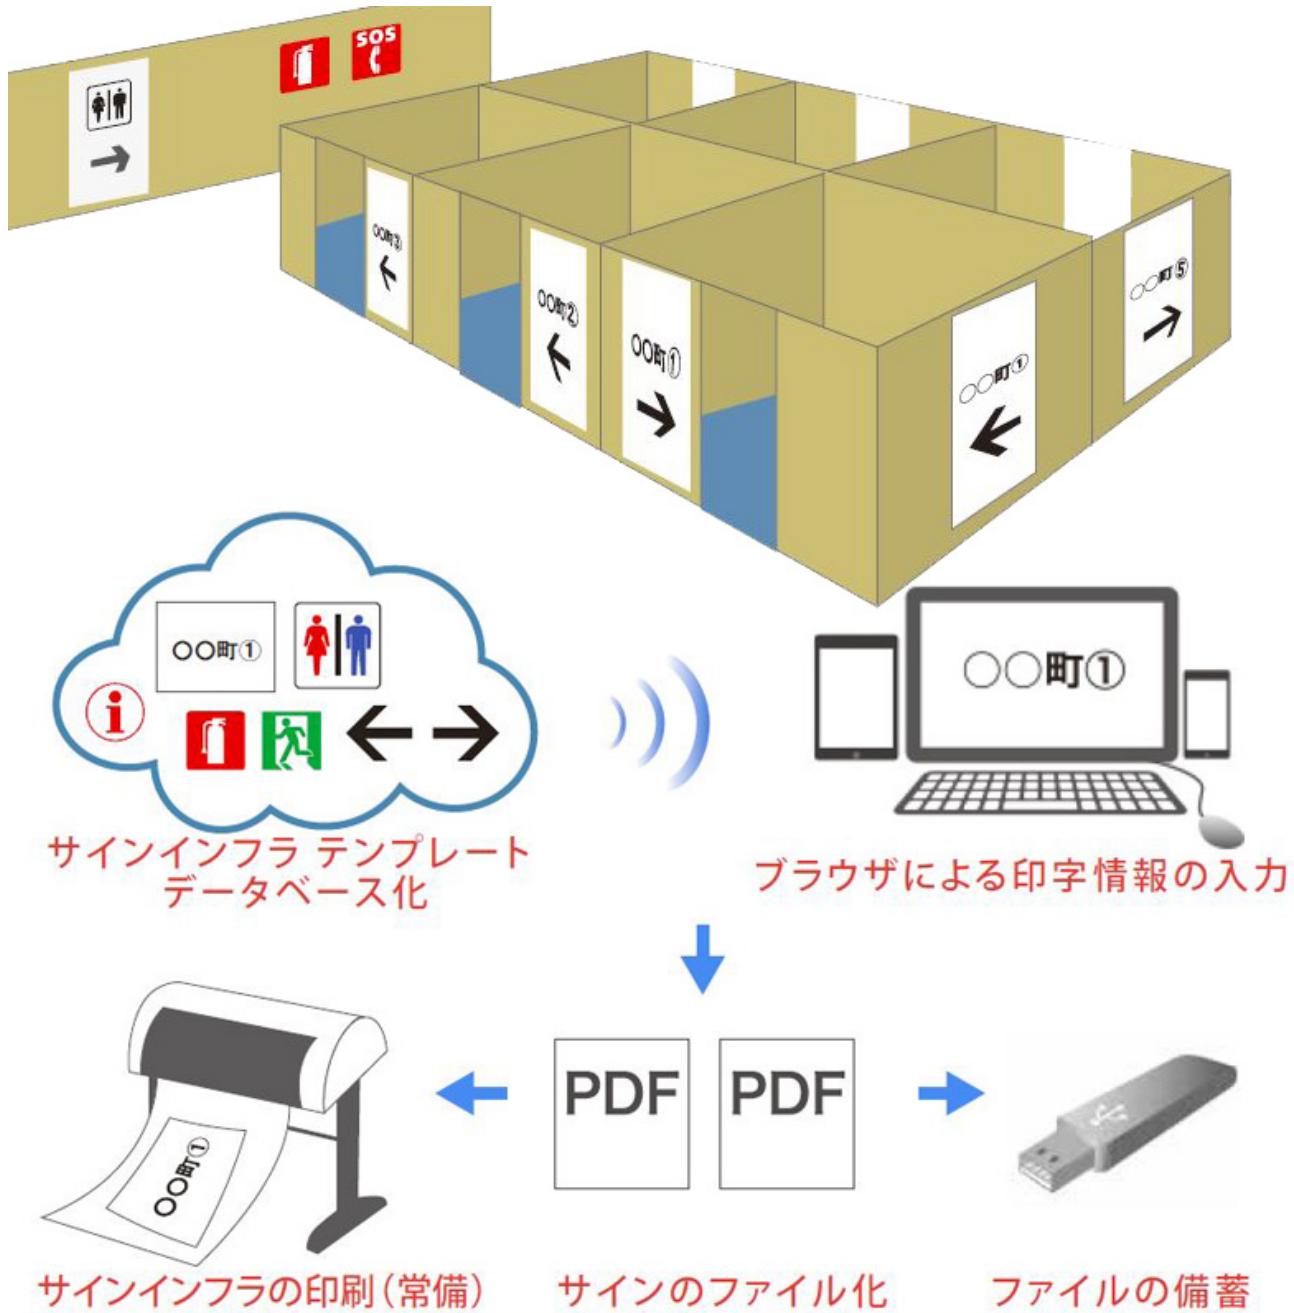
近年、日本では公共施設への避難を必要とする自然災害が頻発している。被災者を収容する避難施設は、単なる「衣食住の空間を提供する場」としての機能に加え、避難者の住環境変化に対する順応期間短縮への配慮や施設内での「迷い」の低減、さらには避難生活における心理的負担の軽減機能も備えることが望ましい。そこで、本研究では避難施設が備えるべきサインインフラとその配布システムの提案を行う。避難施設における標準サインインフラのイメージとその出力／配布システムの概念を下図に示す。その主な特徴は、（1）利便性・汎用性・収納性の高いクロスロール紙の使用、（2）視認性と心理的負担軽減を両立するサインの考案、（3）インフラのデジタル化とデータベース化による配布・整備までの工期短縮と低予算化に集約される。サインの作成にあたっては、施設の空間情報の分類、避難者の探索行動のモデル化、心理的負担軽減を念頭に置いた配色の検討が必要であると考えられる。また、避難施設への早期の配布や配備を実現するべく、サインインフラのデジタル化とデータベース化を行い、Web経由での配布の実現を目指す。さらに、地域や施設の特性に対する汎用性を高めるべく、ユーザーによる印字入力とファイル出力の仕組みを備えたシステムを提供する予定である。本大会では、タペストリー型サインの具体的イメージや停電時の誘導サインについても報告する。
