熊本地震が提起した活断層評価および地震防災の課題

Significant issues posed by the 2016 Kumamoto earthquake with regard to active fault assessment and disaster mitigation

2016年熊本地震における地表地震断層の直上の建物被害と対策

Building Damage on Surface Faulting of 2016 Kumamoto Earthquake, and Counter Measures

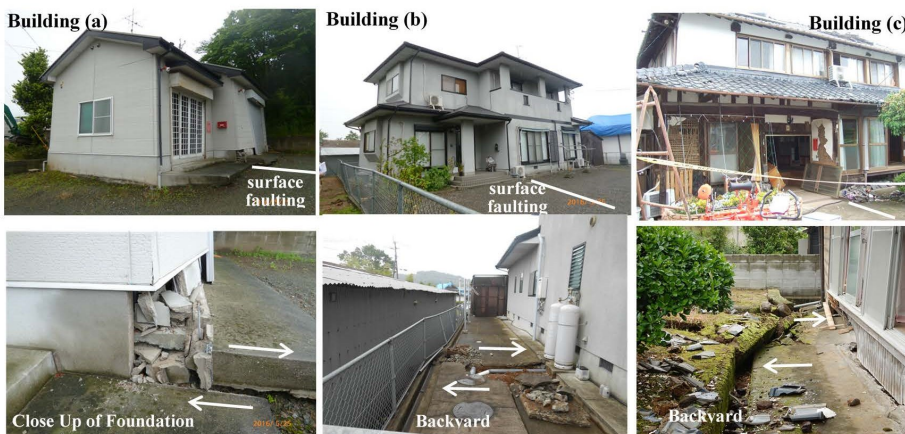
調査例として図1と表1に御船町高木地区の建物の被害分布と統計結果、写真1に建物の被害例を示す。この地区の調査建物数は39棟で、9割は低層木造住宅（2階以下）であった。築年と全壊率（D4以上）の関係では、新しい建物で0%、古い建物で17%、非常に古い建物で29%であった。図1には都市圏活断層図（国土地理院）による活断層と、出現した地表地震断層の位置を示すが、両者は比較的近いが、建物スケールでは一致しない。一方、表1には地表地震断層の直上とそれ以外の被害統計を示すが、前者の全壊率は43%に対して、後者では13%であり、断層直上で被害が集中している。写真1は断層直上の典型的な被害例である。(a)は古い在来木造住宅で、基礎の無筋コンクリートブロックが断層すべりで破壊され、建物が大きく変形・大破している。次に(b)は断層直上の新しい住宅（恐らく軽量鉄骨造）であり、敷地の盛土で断層すべりが緩和されていた。さらにRC造のべた基礎が非常に有効であり、基礎に若干の亀裂があったが、断層すべり変位の影響を遮断し、建物は無被害であった。最後に(c)は非常に古い伝統木造建築であり、独立（束）基礎であるため、断層すべりが建物を変形・大破させているが、建物は変形に柔軟に追随し、倒壊は免れていた。

(1) 古い在来木造住宅 (2) 新しい軽量鉄骨住宅 (3) 非常に古い伝統木造住宅
写真1 御船町高木地区における地表地震断層直上の建物被害の例

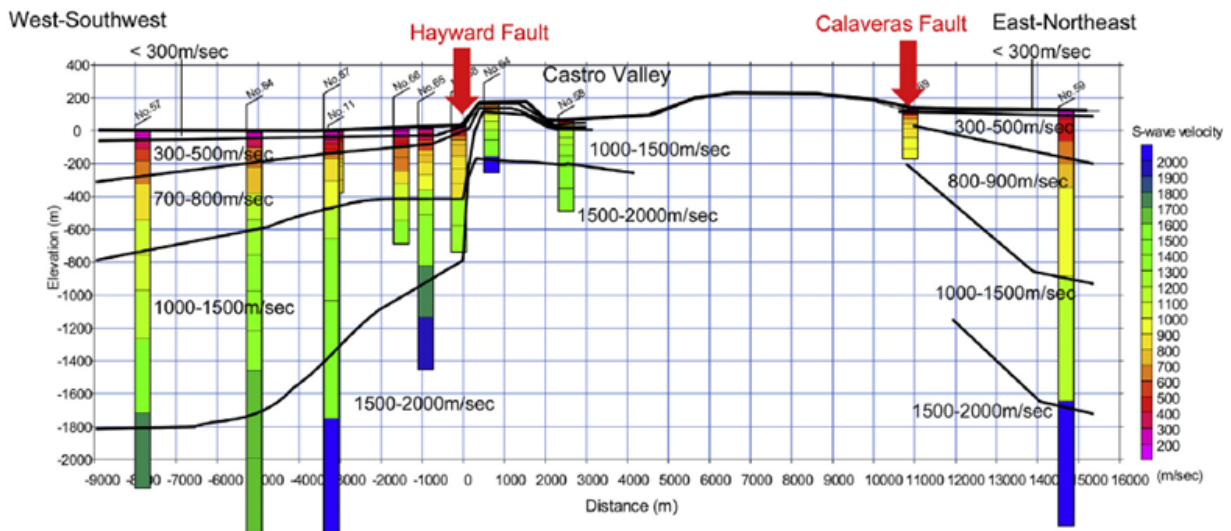
Figure 2. Schematic S-wave velocity section based on the S-wave velocity profiles obtained in this study.

We measured S-wave velocity (V_s) profiles at eleven sites in the east San Francisco Bay area using surface wave methods. The sites were placed around the Hayward fault and the Calaveras fault (Figure 1). The 30-year probabilities of magnitude 6.7 or greater earthquakes on the Hayward-Rodgers Creek and Calaveras faults have been estimated at 32 % and 25 %, respectively. These faults run through densely populated areas and knowledge of a detailed two- or three dimensional V_s structure along the faults is needed in order to estimate local site effects due to a potential earthquake. This presentation summarizes data obtained by the surface wave methods, shows V_s profiles calculated by inversion, and discusses the effect of 2D V_s structure on surface ground motion. Data acquisition included multichannel analysis of surface waves using an active source (MASW), a passive surface-wave method using a linear array of geophones (Linear-MAM), and a two station spatial autocorrelation method (2ST-SPAC) using long-period accelerometers. Maximum distance between stations ranged from several hundred meters to several kilometers, depending on the site. Minimum frequency ranged from 0.2 to 2 Hz, depending on the site, corresponding to maximum wavelengths of 10 to 1 km. Phase velocities obtained from three methods were combined into a single dispersion curve for each site. A nonlinear inversion was used to estimate V_s profiles to a depth of 200 to 2000 m, depending on the site. Resultant V_s profiles show significant differences among the sites (Figure 2). On the west side of the Hayward fault and the east side of the Calaveras fault, there is a low velocity layer at the surface, with V_s less than 700 m/s, to a depth of approximately 100 m. A thick intermediate velocity layer with V_s ranging from 700 to 1500 m/s lies beneath the low velocity layer. Bedrock with V_s greater than 1500 m/s was measured at depths greater than approximately 1700 m. Between the Hayward Fault and the Calaveras Fault, thicknesses of the low velocity layer and the intermediate velocity layer are less than 50 m and 200 m respectively, and depth to bedrock is less than 250 m. To evaluate the effect of a lateral change in bedrock depth on surface ground motion due to an earthquake, a representative V_s cross section perpendicular to the Hayward fault was constructed and theoretical amplification was calculated using a viscoelastic finite-difference method. Calculation results show that the low frequency (0.5 to 5 Hz) component of ground motion is locally amplified on the west side of the Hayward fault because of the effect of two-dimensional structure. The results of this investigation indicate that the phase velocity information obtained using the 2ST-SPAC method with a limited number of high quality sensors provides valuable V_s information over a wide depth range. It offers a robust alternative to widely-used single station methods such as the horizontal to vertical spectral ratio. Though the 2ST-SPAC method and other passive surface wave methods using an anisotropic or linear array cannot equal the performance of an isotropic array in the case of strongly anisotropic ambient noise, they do provide an effective alternative for many urban environments where ambient noise is relatively isotropic and potential sites for array deployment are limited to corridors along roadways. The inversion of surface wave data is essentially non-unique and we cannot remove uncertainty from analyses, the effect of the uncertainty depends on the purpose of investigation and the use of the data. Several different velocity profiles that yield almost the same theoretical phase velocities were examined to evaluate the effect of uncertainty of inversion on amplification calculation. The results shows that the site amplifications calculated from V_s profiles are relatively insensitive to uncertainties in the velocity profiles.

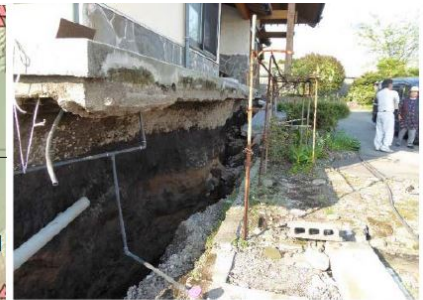
House hanging a little over the northwestern offset of the ground at N32.9568°, E131.0368

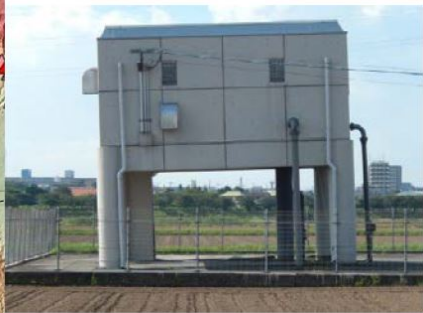
Tilted RC housing of pump for Akita clean water well No. 2 at N32.7670°, E130.7786 °: A low lying area east of this housing is found sunken by more than a meter
