# 福島事故起源の放射性物質の陸域から 水域への移行

恩田裕一

筑波大学アイソトープ環境動態研究センター  
 Center for Research in Isotopes and Environmental Dynamics  
 University of Tsukuba

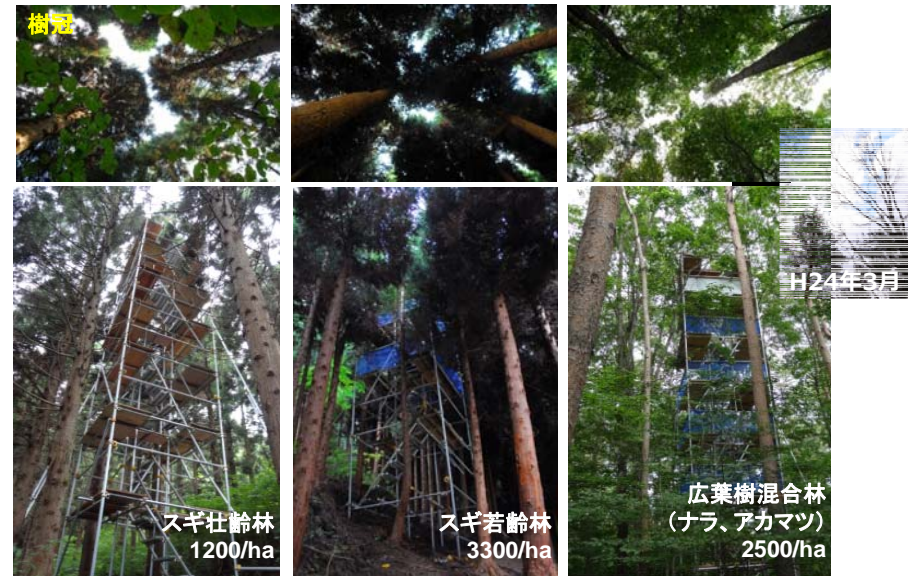
### 調査森林の概要

スギ壮齢林  
1200/ha

スギ若齢林  
3300/ha

広葉樹混合林  
(ナラ、アカマツ)  
2500/ha

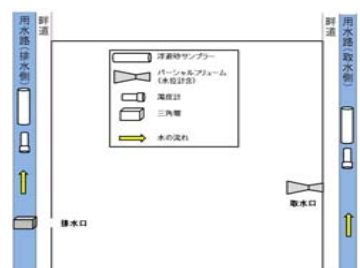
図 本宮市サイト (用水路取水) における機器設置概観

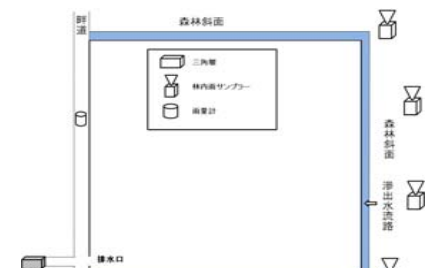
図 本宮市サイト (降雨取水) における機器設置概観

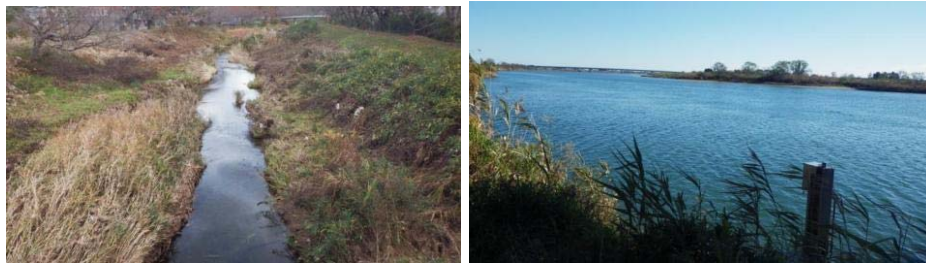
# 放射性Csの移行経路としての河川

- 河川水系を介した放射性Csの移行は移行量・移行距離ともに大きい
- 放射性Csの移動形態
  - 1) 浮遊砂に吸着された「懸濁態」
  - 2) 河川水自体に溶解した状態で運ばれる「溶存態」
