空中写真からみた榛原側地域における過去50年間の崩壊地の変遷

Development of landslides in the last 50 years inferred from aerial photographs in the Haibara River area, central Japan

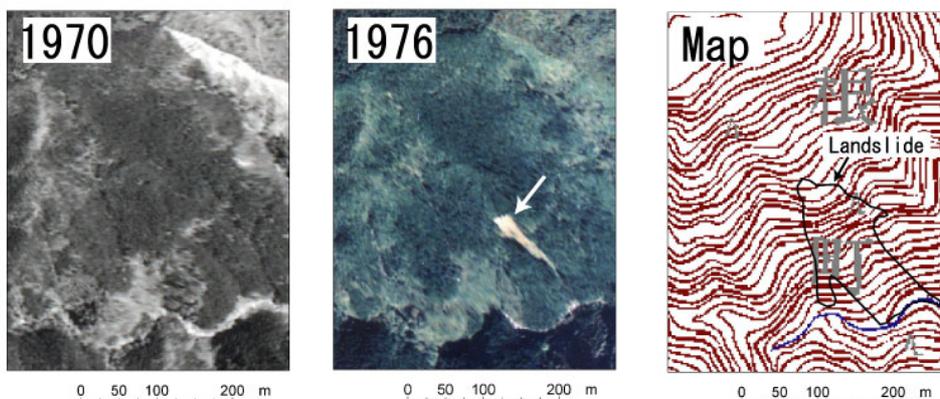
Fig. Ortho-photographs and a contour map showing a landslide occurred between 1985 and 1997. A preceding small landslide (white arrow) is recognized in the 1976 aerial photograph.

大井川上流部の榛原川流域において、過去50年間のオルソ空中写真を用いて崩壊地の推移について解析を行った。調査地域の地質は砂岩泥岩の互層からなる四万十層群からなり、北東-南西方向の走向、北西落ち(40~80度)の構造を有している。大規模な崩壊地の多くは受け盤側である南東向き斜面で発生しており、岩盤クリープの影響が示唆される。過去30年間にいくつかの深層崩壊が発生しているが、深層崩壊に先行して滑落崖に沿った、細長い表層崩壊が発生する例が認められた。
