ビデオ映像を用いて斜め単写真測量により得られた千葉県旭市沿岸の津波波面図と津波速度について

Maps and speeds of Tsunami measured by oblique mono photogrammetry with video image in Asahi City, Chiba Prefecture

春川 光男^{1*}

¹ 2011年旭市の津波被害を記録する会

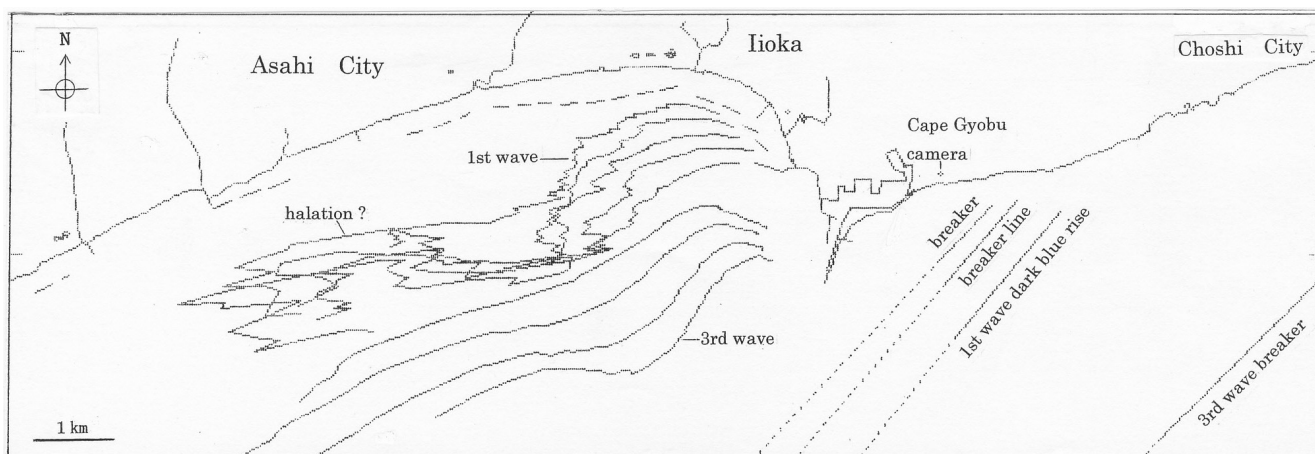
(1) 刑部岬の東方 津波は平面波で押し寄せ、その走向は第1波がN40°E、第3波がN44°Eであった。第1波は紺色の波で立ち上がり、45秒後に砕波となった。第3波は画面に砕波で現れ、約10分後にカメラの前面(刑部岬)に達した。算出された津波の群速度は第1波では8.6m/s(紺色の波から砕波)、9.4m/s(砕波間)、第3波で4.9m/sである。第3波砕波の前面にはほとんど水深が無かった。津波がカメラ方向に移動したため速度の精度が低い。

(2) 刑部岬の西方 第1波をほぼ17秒間隔で5枚、第3波をほぼ60秒間隔で4枚それぞれ図化した。算出された速度は第1波が10~12m/s、第3波が4~6m/sである。第1波では潮位が存在して上下に波立ったため凹凸の多い曲線となった。目那川南方沖では波面の北進が遅れた。さらに西部の乱れは太陽のハレーションによる可能性があるが今後の検討を要する。第3波では干上がった砂の海底を津波が低く前進したため滑らかな曲線となり、速度は第1波の2分の1程度だった。
