2003年十勝沖地震による石油タンク被害について

Damage of Oil Storage Tanks due to the 2003 Tokachi-oki Earthquake

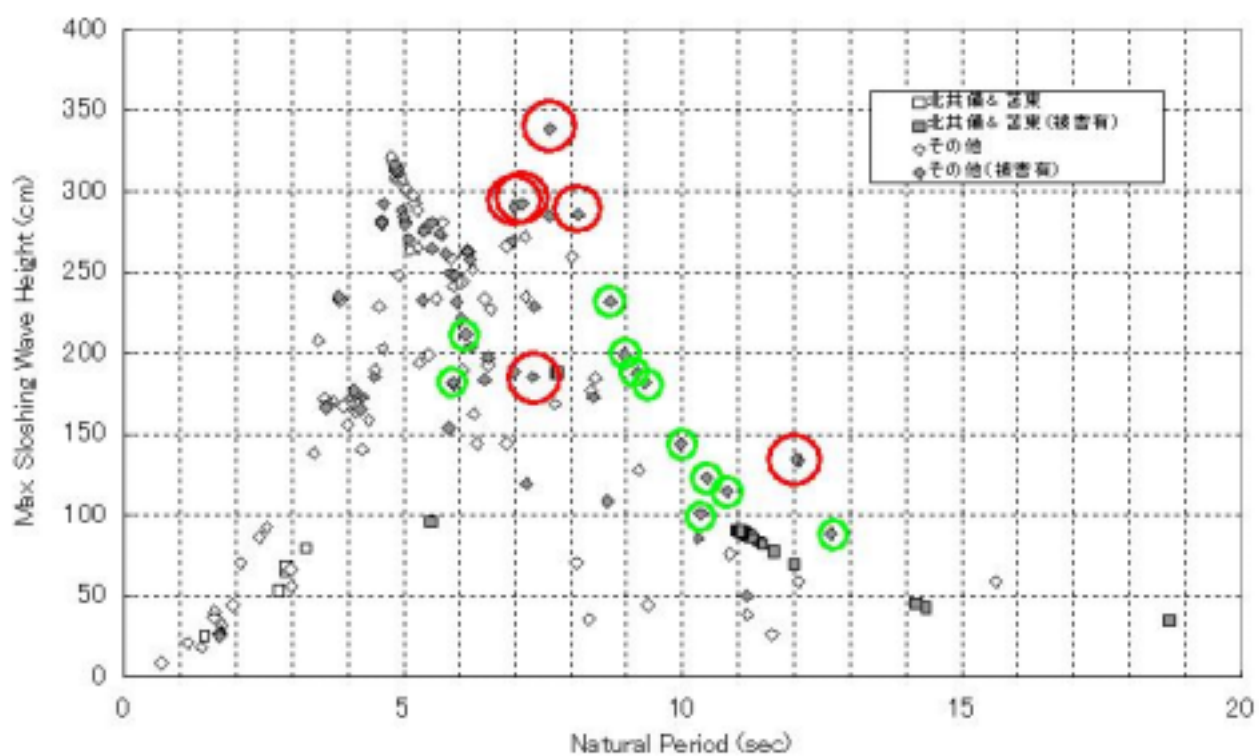
スロッシングの最大上昇量についての実測データは、甚大な被害のあった苫小牧においてもそれほど多くない。そこで、実測値と計算値との整合性を確認した後、苫小牧地区のスロッシング状況を概観するために、全石油タンクの最大上昇量を推定した。その結果によれば、周期約5秒、7.5秒で3mを上回り、およそ3.5秒から9秒の間で2mを超える。周期数秒では2m程度、10秒となると1m程度で何らかの被害が生じている。また、火災や浮き屋根の沈没という甚大な被害のあったタンクは、概して同程度の固有周期を持つタンクの中では最大のスロッシング上昇量となっている。
