常時微動記録を用いた石川県穴水町の表層地盤構造の推定

Estimation of subsurface structure in Anamizu, Ishikawa pref. using micro-tremor records

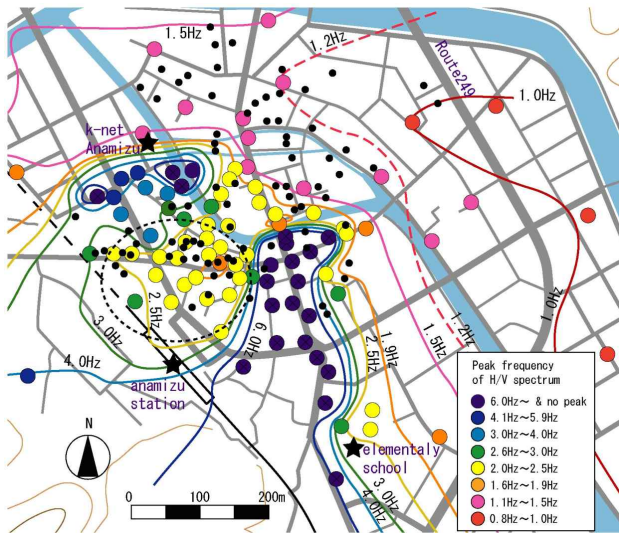
穴水町市街地一帯での表層地盤構造の特徴を把握するために、2007年8月と2008年9月に単点微動測定を実施した。微動測定は、ポータブル地震計GPL(akashi製)、または、サーボ型加速度計(Rion製,LS10-C)をデータロガー(Rion製,DA-20)に接続したシステム、を用いておこない、各測定点で3成分同時に15分間ずつ、記録した。そして、測定記録のうちノイズが少なく定常と思われる15秒間の部分を10箇所程度抽出し、水平2成分のスペクトルの二乗平均に対する上下成分のスペクトルの比を計算した。そして、全抽出箇所を平均してH/Vスペクトルを求めた。図に各測定点におけるH/Vスペクトルピーク振動数の分布とそのコンターを示す。

ピーク振動数は、市街地の南東側で0.8Hz程度と最も低く、北東側及び北側で1Hz~1.5Hz前後と低い。ISK005近傍でのピーク振動数は1.5Hzであって、PS検層結果から求めたレイリー波基本モードの水平上下振幅比のピーク振動数とほぼ一致する。ISK005より約100m南の地域と、のと鉄道穴水駅よりも西側の地域ではピーク振動数は概ね4Hz以上である。図のほぼ中央の地域ではピーク振動数が10Hz前後であるが、若しくは、ピークが見られない。図に示した約500m四方の狭い範囲内で、ピーク振動数に大きなばらつきがあることが分かる。

図中に円を描いて示す地域では、ピーク振動数は2Hz前後でほぼ均一である。また、その周囲では、北東側を除いてピーク振動数が急激に高くなることが分かる。一般に、H/Vスペクトルのピーク振動数は、表層地盤が厚いほど低い傾向にあることを考えれば、この地域では表層地盤が盆地形状に堆積している可能性がある。図に示したように、円を描いた地域では全壊の建物が特に多い。この地域で被害が集中した原因の一つには、盆地形状に堆積した表層地盤の地形効果によって地震発生時に揺れが増大したことが考えられる。

2007年3月25日に能登半島地震が発生し、震源から約20km離れた穴水町市街地に在るK-net穴水地震観測点(ISK005)では、そのEW成分で780galの最大加速度を記録した。震源からの距離がやや遠いにもかかわらず、穴水町市街地ではこの地震によって木造建物に多数の被害が発生した。図に全壊した建物を黒のドットで示す。被害は、図示した範囲内ではばらつきがみられ、河川の流域では被害が大きい傾向がある。ISK005で実施されたPS検層結果によれば、S波速度130m/s以下の軟弱な表層の厚さは16mである。この軟弱な表層地盤が穴水町市街地の建物被害に影響を与えたと考えられる。
