2011年長野県・新潟県県境付近の地震に伴う地盤災害の分布特性 Distribution properties of foundation disaster caused by the Nagano-Niigata border earthquake in 2011

中埜 貴元^{1*}, 小荒井 衛¹, 乙井 康成¹, 小林 知勝¹
Takayuki Nakano^{1*}, Mamoru Koarai¹, OTOI, Kosei¹, Tomokazu Kobayashi¹

¹ 国土地理院
¹ GSI of Japan

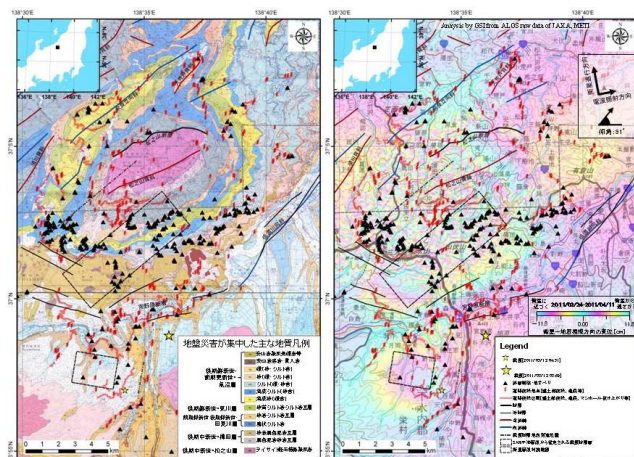
地質、地質構造、InSAR画像と地盤災害分布を重ね合わせたものを図-1に示す。中埜ほか(2012)では、地盤変形や斜面崩壊等の地盤災害は、信濃川(千曲川)流域とその左岸の山間地域および志久見川西側の栄村山間地で多発していること、既存活断層に沿って地すべりや盛土の重力性変状等の集中が見られたこと、InSARで検出された干渉縞から想定される震源断層(逆断層)の上盤側で、かつ地殻変動発生領域を示すSAR干渉縞の範囲に分布していることを報告したが、新たな地盤災害分布を加えることにより、さらに次のような特徴が見出された。1)斜面崩壊の多くは、新第三系堆積層や火山岩の急傾斜地に集中して発生している。ただし、地すべりが集中する松之山地区等の傾斜が緩い地域では少ない。2)斜面崩壊や地すべりの多くは、褶曲構造の翼部で発生しており、流れ盤の地域では震源から離れた地域(例えば正面倉山東斜面)でも斜面崩壊が集中し、地質構造との関連が顕著である。3)道路の変形、亀裂、盛土部の変形などは、褶曲軸や地質断層、活断層の近傍に集中しており、震源から離れた地域でも発生している。
