マルチコプター空撮による2013年フィリピン・ボホール地震の建物被害調査 Multicopter Aerial Photo Survey of Building Damages by 2013 Bohol Earthquake in the Philippines

井上 公^{1*}; 花里 利一²; 今井 弘¹; メロサントス アーノルド³; アルコネス ポンチ³; ソリアノ カールビンセント³
INOUE, Hiroshi^{1*}; HANAZATO, Toshikazu²; IMAI, Hiroshi¹; MELOSANTOS, Arnold³; ALCONES, Ponzch³; SORIANO, Karl vincent³

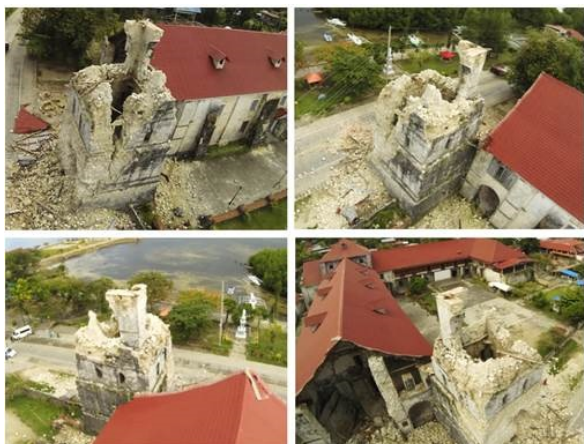
図左にこうして撮影したバクラヨン教会の鐘楼の空撮写真の例を示す。地上からでは観察することのできない鐘楼の上部とその内部の破壊面を観察することができる。マルチコプターによる地震直後の空撮は建物の周囲への立ち入りが困難な場合でも被害の全容を容易にとらえることができ、災害概況を迅速に把握するツールとして極めて有用である。さらにこうして得られた約50枚の空撮写真をSfM(Structure from Motion)ソフトウェアのPhotoScanを用いて処理し、鐘楼の3次元モデルを再構築した(図右)。この手法により建物の破壊のモデリングと解析が可能となる。被災構造物の3次元モデルはデジタル災害遺構としての活用価値も大きい。従来から行われているレーザースキャナーによる3次元測量に比較してマルチコプター空撮とSfMによる写真測量は簡便であり、3次元プリンターで模型を作成すれば被災建物の修理計画や事前の耐震対策の検討作業等にも役立つことが期待される。
